# 日本建築学会災害委員会

## 2000年新島・神津島近海地震による新島村の建築物の被害調査報告(速報)

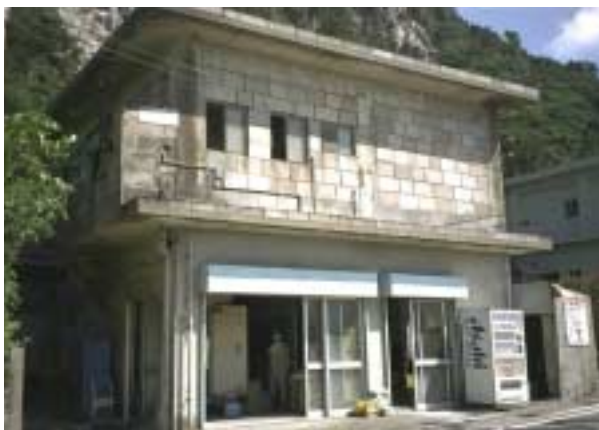
図7：鉄筋コンクリートと耐火石の組積壁による構造の例

の無補強組積造ではない。鉄筋コンクリートラーメン造として、非構造壁として柱と梁の間に耐火石のブロックを積み上げモルタルで接着している。この形式の住宅は新島では極めて多い。耐火石は軽量で工作が容易であるため、柱と梁の間に隙間なく非常に丁寧に積み上げられている。なお、耐火石のブロックの寸法は、高さが30cmで統一されており、幅は30～50cm程度の範囲でいろいろな大きさが混用されている。厚さは、3cmから12cmまで各種の厚さがあるようである。古い住宅では、柱の表面を薄い耐火石で覆ったものも見られた。

図7のように仕上げるに耐火石自体の風合いを活かしたものもあるが、耐火石の上にモルタル下地を塗ってリシン仕上げとしている外装も多い。この場合には一見すると通常の鉄筋コンクリート造と間違えるが、ひび割れが入った下地が剥落した部分に耐火石が見えているので、鉄筋コンクリート造住宅の壁はほとんどが耐火石と判断される。

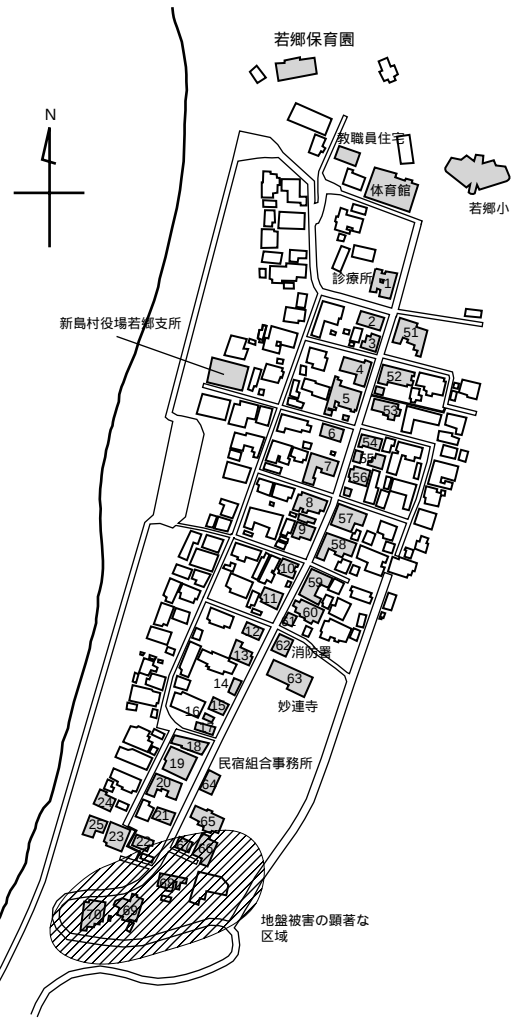
若郷地区は図 26 に示すように、南北に細長い海岸沿いの平坦で土地で、東には切り立った崖があり、西には砂浜がある。この地区の中央を南北に通る一つの通りに沿って、図 27 に示す住宅等 46 棟の外観による被害調査を行った。表 6 は調査した住宅等の建物のリストを示している。住宅等の構造種別の内訳は、木造が 11 棟、鉄筋コンクリート造が 32 棟、組積造 1、壁式鉄筋コンクリート 1、コンクリートブロック造 1 棟となった。鉄筋コンクリート造の割り合いは全体の 70% を占めている。鉄筋コンクリート造

はほとんどが非構造壁に耐火石の組積を用いている。外壁の塗装によっては、鉄筋コンクリート造壁と見分けが難しい。木造は少ないがいずれも築年数は浅い。階数は1ないし2がほとんどであった。老朽化した鉄筋コンクリートでは、鉄筋の錆によるコンクリートのひび割れが目立つ建物のあった。被害程度は、46棟中大破が2、中破が4、小破が3、無被害37となった。被害が特に大きいのはすべて鉄筋コンクリート造であった。しかもほとんどが若郷地区の南端に集中していた。ここは、南に向かった斜面にあり、傾斜地を盛り土で造成した住宅であった。原因は、擁壁の傾き・転倒が主因である。地盤の変形に上部構造が持ちこたえられずに変形し、剛性が大きく変形能力のない耐火石づみの非構造壁に亀裂が生じている。地盤変形が特に大きい場合には、それらの非構造壁が崩落・転倒している。

地盤の変形が大きかったことの証拠に、道路を横切る排水溝にかかる鋼製のグレーチングが、地盤の変形によって大きく変形したことが挙げられる。この附近の震動による地盤変形が激しかったことを物語っている。(図26)

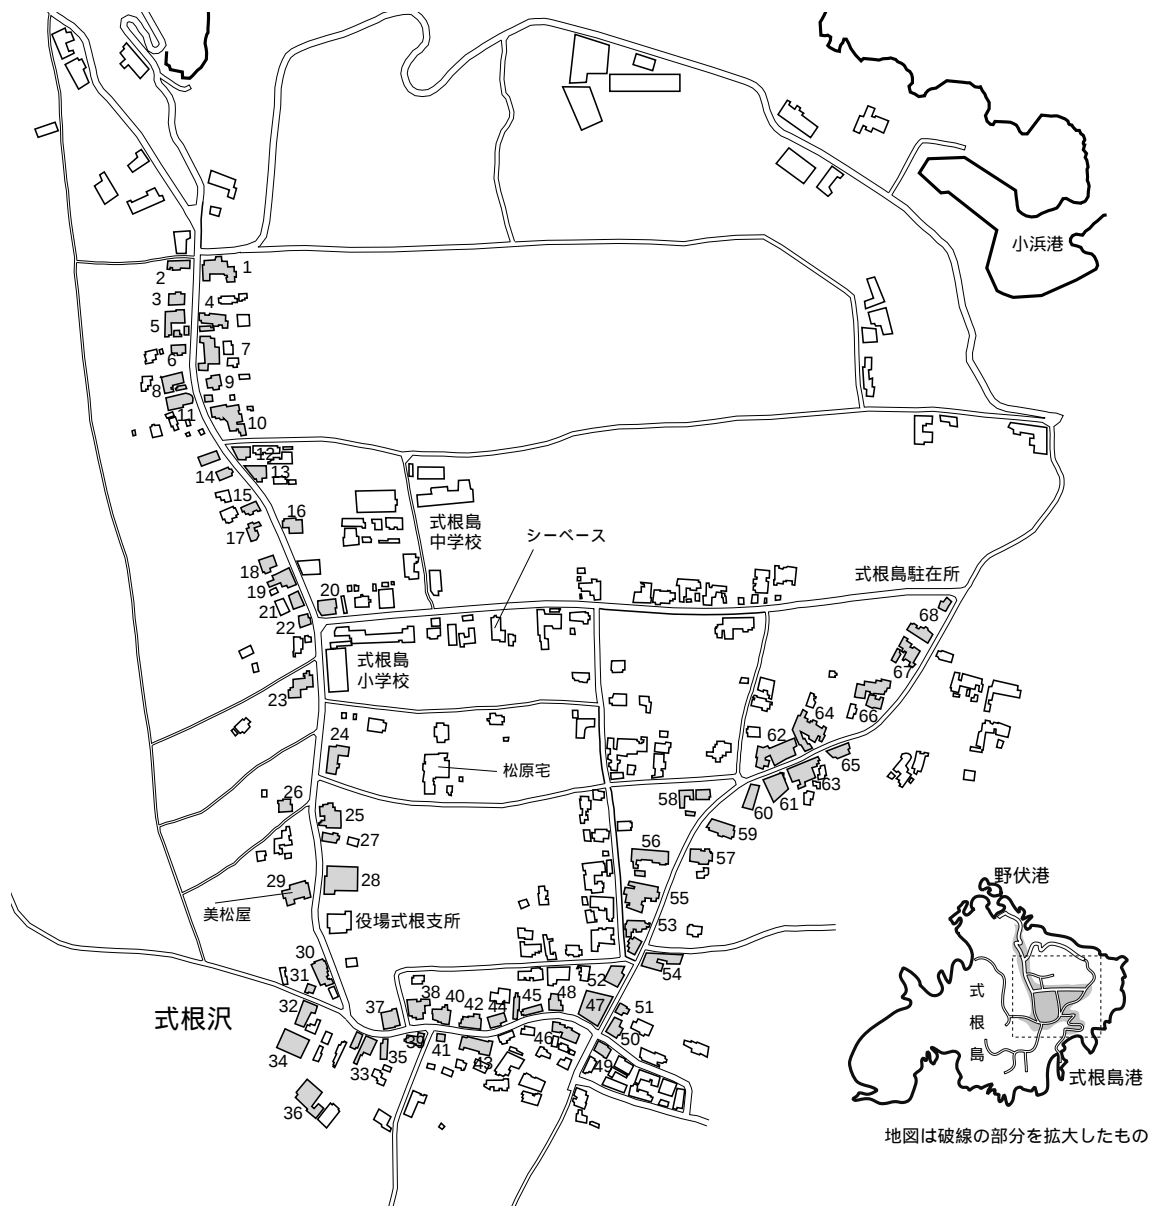
図 35 : 式根島の市街図と調査建物

式根島においても，5.2(3) の新島の若郷地区の調査と同様の調査を行った．主要な道路沿った計 65 棟の外観調査を行った．図 35 に調査の対象とした建物の番号を示し，表 6 にそれぞれの構造種別を示す．構造種別は木造，鉄筋コンクリート造，組積造，鉄骨造にわけて分類した．混合構造の場合には両方の構造として考慮した．木造は 51 棟
