工学院大学新宿校舎の様々な地震観測システムと地震時の経時振動特性

DB14415 中坊 俊貴

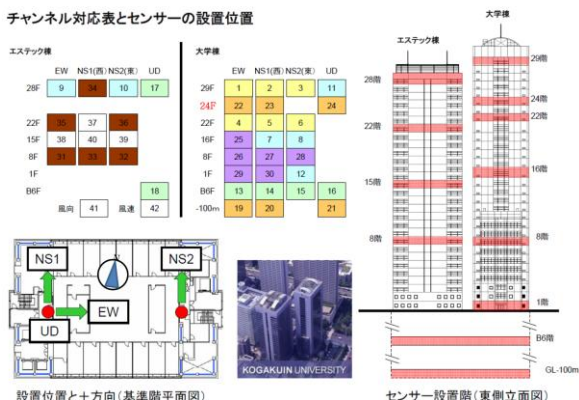
図 1 東京測振の ch 設定

加速度、速度、変位の 3 成分を記録する。設置層すべてにおいて南北 1、南北 2、東西 3 方向の成分、29F、24F、B6F、-100m において上下方向の計 4 成分を計測する。設置階は、29F、24F、22F、16F、8F、1F、B6F、-100m である。ch 設定を図 1 に示す。(1)と(2)を比較できるのは主に地上部の南北成分と東西成分である。
