2004 年新潟県中越地震

— 地盤と地震被害 —

2004 Niigata-ken Chuetsu Earthquake Sub-Surface Soil Condition and Earthquake Damage

久田嘉章

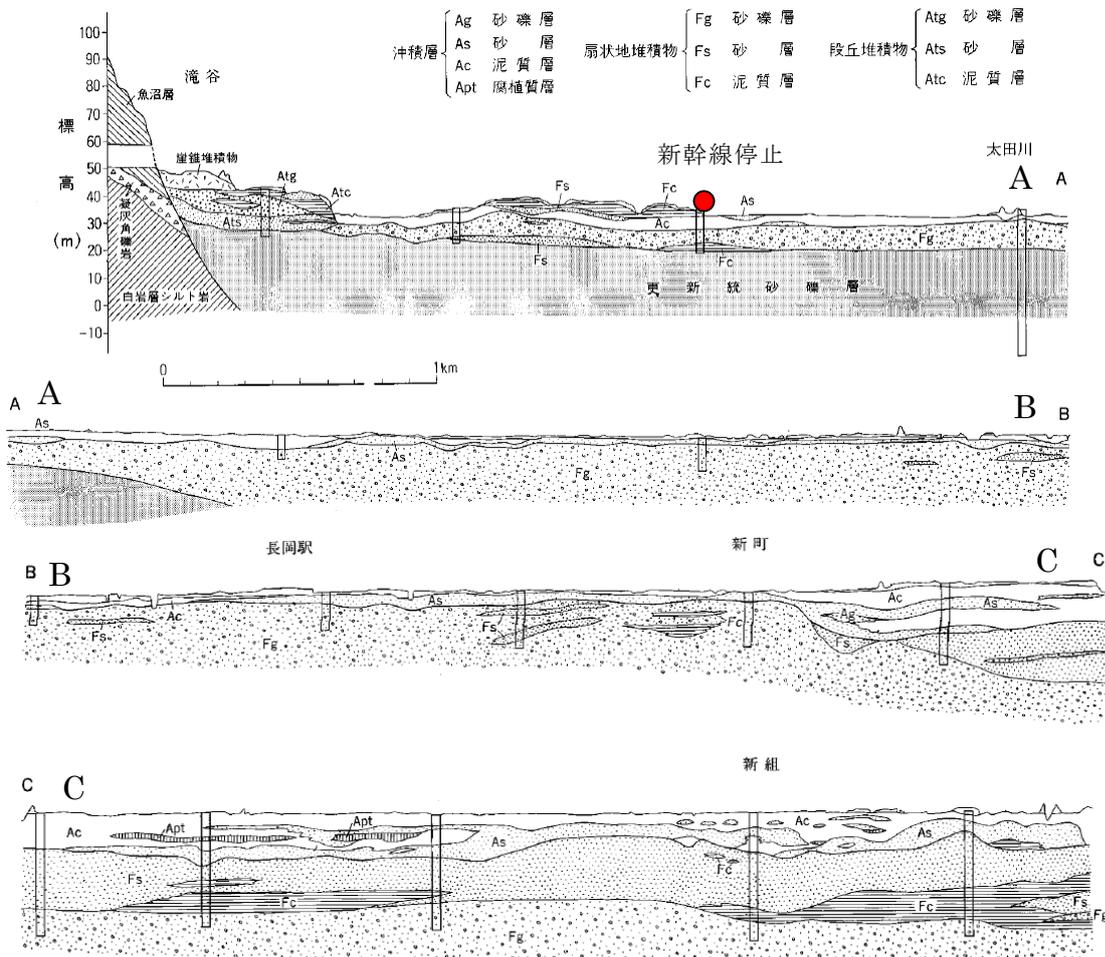
図3 長岡市周辺の地質（産業技術総合研究所・長岡市の地質 2004 に加筆

長岡市周辺：長岡市周辺では、地震動による被害よりも、液状化や宅地造成地の地すべりなど地盤変状による被害が顕著であった。長岡市周辺の表層地盤の例として図3に地質図を、図4に新幹線沿いの地質断面図（産業技術総合研究所・長岡市の地質2004）、図5にはK-net長岡における柱状図を示す。長岡市周辺やその南側では硬質な砂礫層があり、主として粘土質の表層がそこに堆積している。液状化を生じる砂質土層は長岡市より北側（図3、図4のC点あたり）で堆積していることが分かる。大規模な液状化の例として写真1に宝地区の噴砂を示すが、長岡市の北側に位置している（場所は図3を参照）。
