2014年長野県神城断層地震における建物被害調査

石川理人¹⁾、久田嘉章²⁾

要 約

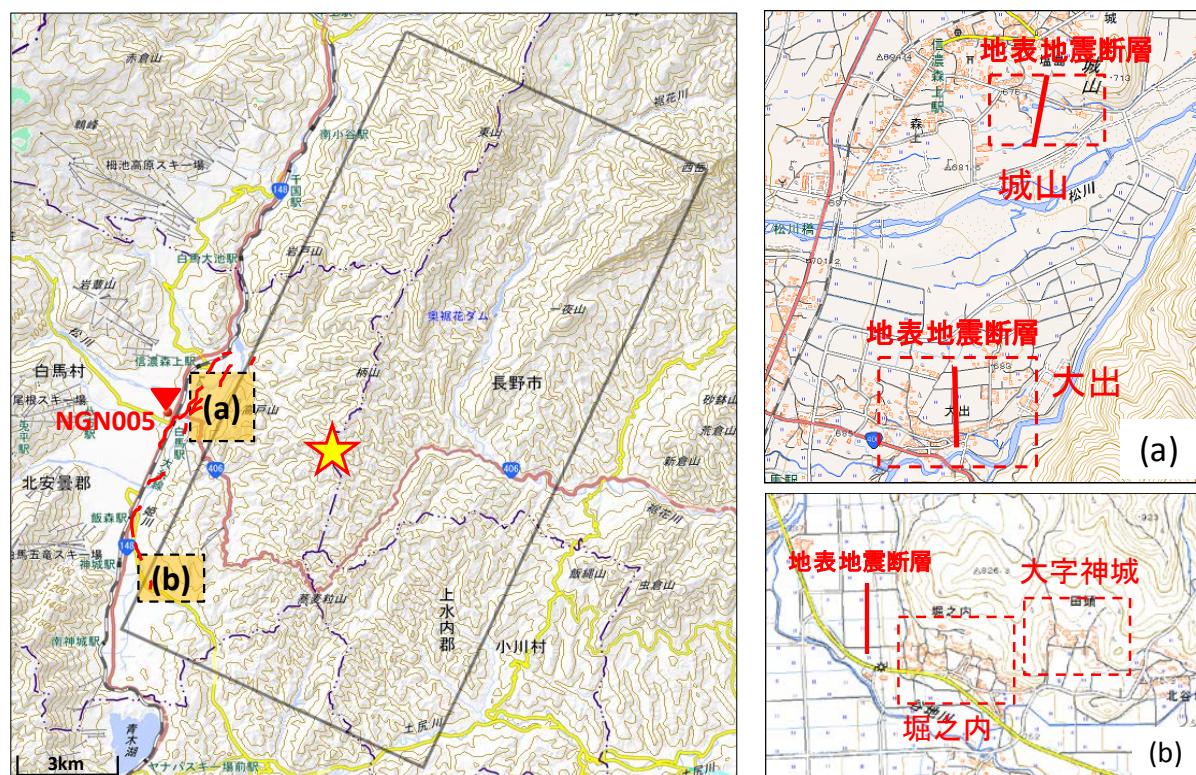
図1 被害調査範囲と地表地震断層位置(国土地理院地図⁸⁾に加筆)

建物被害調査は2名の調査員(久田・石川)により2014年11月30日に図1に示す地域で実施した。被害調査は外観目視により岡田・高井¹⁰⁾の建物被害調査シートを用いて建物情報(築年数、構造種別、建物階数、基礎形式、屋根形式)と破壊パターン(D0:無被害、D1:軽微、D2:一部損壊、D3:半壊、D4:全壊、D5:一部倒壊、D6:完全倒壊)を実施した。また、地盤変状、建物傾斜方向、基礎ずれの値についても確認された地域については記録した。調査地区は地表地震断層(図1内実線)が確認されている大出地区、城山地区(図1(a))、震度5強を観測した白馬村の南側に位置し、多くの建物被害が報告されている堀之内地区、堀之内地区の東側の大字神城地区(図1(b))を対象として実施した。

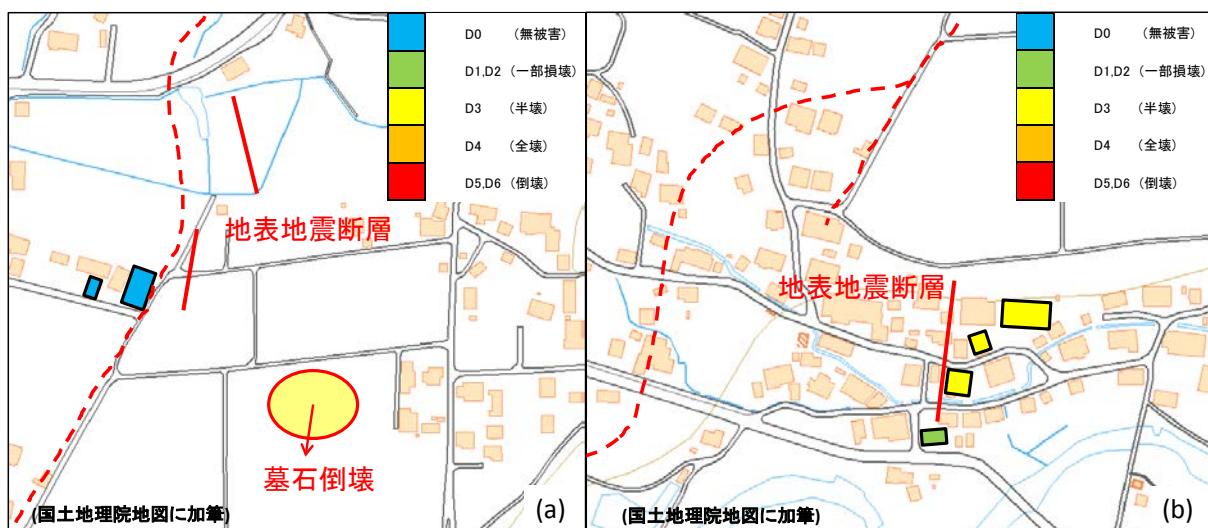
図3 大出地区における地表地震断層位置（国土地理院地図に加筆）

大出地区は白馬駅の東に位置し、明瞭な地表地震断層が確認されている（図3(a), 写真9, 10）。既往の調査では地表地震断層近傍では強震動の被害ではなく、断層ズレによる地盤変状による被害が多いとされている^{4), 6)}。大出地区でも同様に、断層から数十mの地点にある木造の住宅（写真11）や倉庫には大きな被害は確認されなかった。一方、墓石の転倒に関しては、主に南北方向に転倒する傾向が見られた（写真12）であった。K-net白馬の強震観測記録にも東西よりも南北方向に強い揺れが確認されており、この点についてはシミュレーション等による解析での詳細な検討が必要と考えられる。

墓石の倒壊地区の南側の地域（図3(b)）で実施した建物被害調査では、D3が3棟、D2・D1が1棟と、D4以上の甚大な建物被害は確認されなかった。地表地震断層は住宅の間に現れており、側溝などの変形（写真10）や地盤変状等が確認された。D3と判断された建物は、いずれも強震動ではなく断層ズレに起因する基礎の変形や建物の傾斜による被害であった。地区内に石柱がいくつか確認されたが、転倒したものは無く、やはり地震動は強くなかったと推測される。一方、国土地理院の活断層の位置は、図3の点線であり、今回の地震で出現した地表地震断層とは一致しなかった。

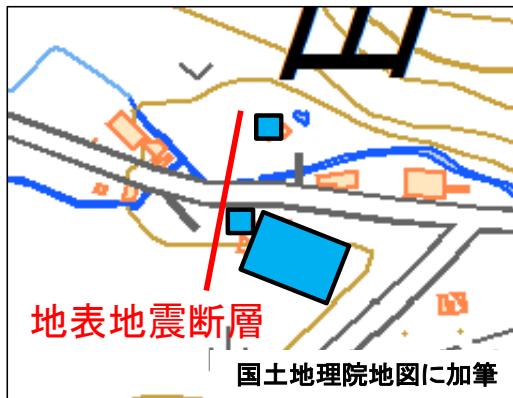
図4 城山地区における地表地震断層位置

白馬駅の北東方向に位置し、大出地区の北側にある城山地区でも1m近い段差で東側が隆起する明瞭な地表地震断層が確認された。この地区は他機関の速報^{例えば12)~14)}等においても報告されているが、約1mの永久変位（写真13）が現れた地点である。大出地区と同じくこの地区も断層近傍であるが、断層から数m離れた地点にある建物（写真14）は被害や損傷は確認されなかった。写真13に確認される建物も断層から数mの地点にあるが、外観からは被害はなく無被害（D0）である。また写真13の南側に位置し、建物敷地内に地盤変状が確認された工場（写真17）についても、倉庫や建屋も含めて倒壊などの被害はなく無被害（D0）であった。この地区についても大出地区と同様に断層ズレに起因する顕著な地盤変状が生じたが、強震動による被害は確認されなかった。
