福岡西方沖地震の災害調査

福岡市西区玄界島

2005. 3. 20~22.

東京工業大学 瀬尾和夫

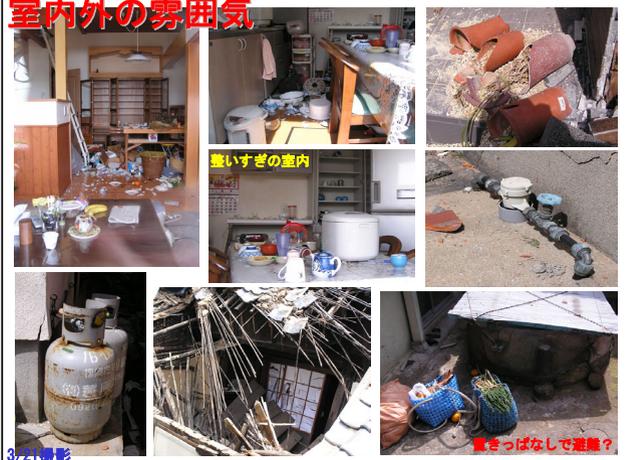
室内外の雰囲気

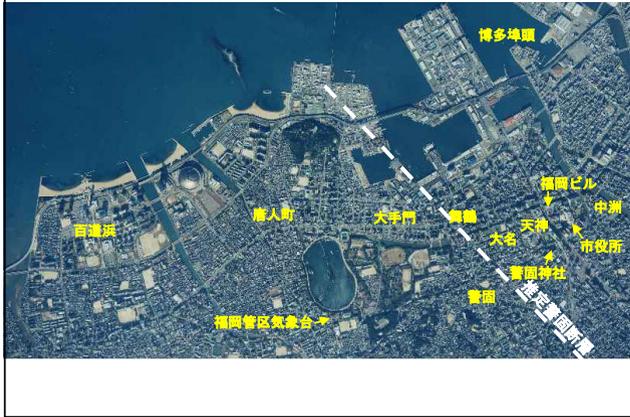
福岡市中央区の被害分布と 推定警固断層との関係

警固断層より東側の被害

殆どの被害が天神・大名・赤坂地区に集中している。

- 天神(1)：福岡ビル(窓ガラスの破損落下)
- 天神(2)：誓固神社(本社の窓ガラス破損と石灯籠の転倒)
- 天神(3)：安国寺(外周石塙の破壊と石碑類の転倒)
- 大名(1)：醤油工場上久(レンガ造煙突の破損と土蔵の被害)、相5ビル(RC建築の構造被害、立ち入れないため未確認)
- 舞鶴(1)：大長寺(山門の圧壊と石碑類の転倒)
- 舞鶴(2)：西日本シティ銀行(外壁タイル破損、内部詳細不明)、富士ビル赤坂(不同沈下?、外周道路の被害)、材木店

警固断層より西側の状況

液状化に伴う博多湾岸の被害のみ。

- 大手門(3)：円応寺(墓地あり、墓石の転倒1%以下と判定)
- 唐人町(1-3)：寺院多数(墓地あり、墓石の転倒2~3%と判定)
- 百道(1)：千眼禅寺(石碑等の転倒なし、寺院の屋根が一部破損)
