## 地震工学（4回目）：過去の地震災害から学ぶ2 担当：工学院大学・久田

### ○関東大震災以降の主な被害地震と地震工学の発展

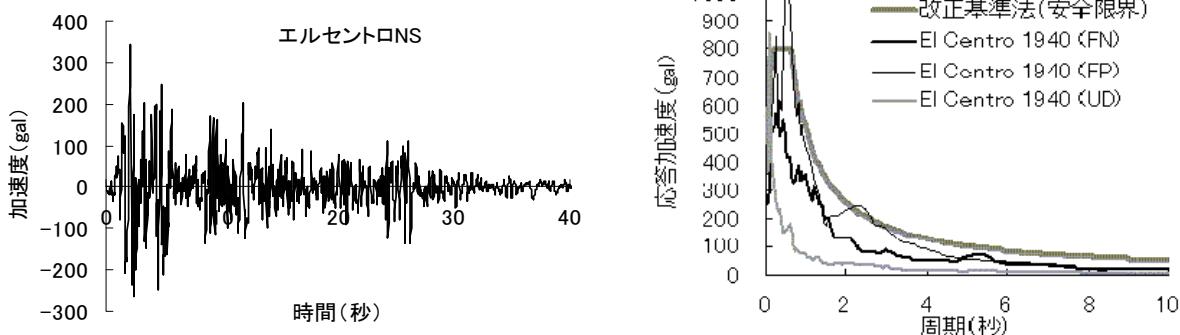
図1 エルセントロ波と加速度応答スペクトル（5%減衰・1質点系の地震応答スペクトル）

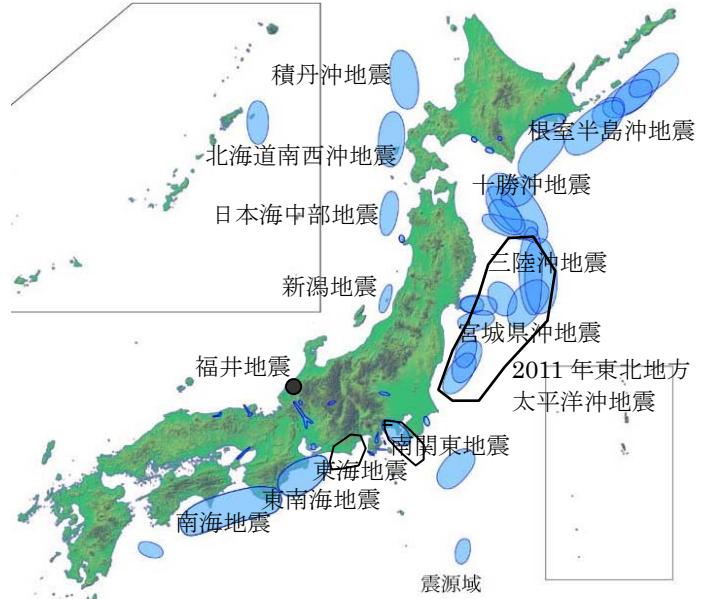
図2 主要なプレート境界地震  
(<http://www.hj1039.jishin.go.jp/eqchr/2-1.htm>に加筆)

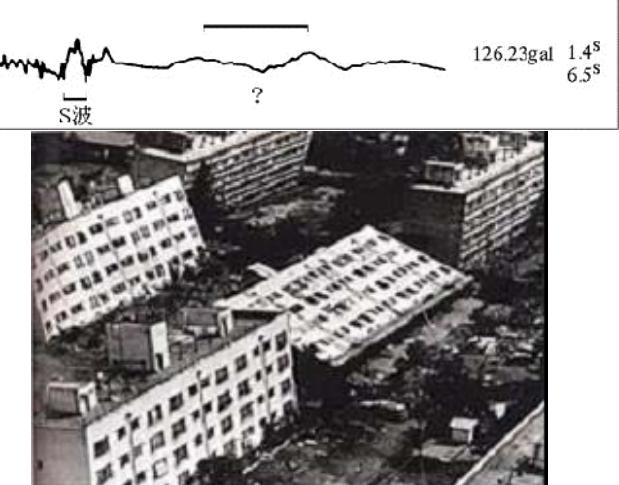
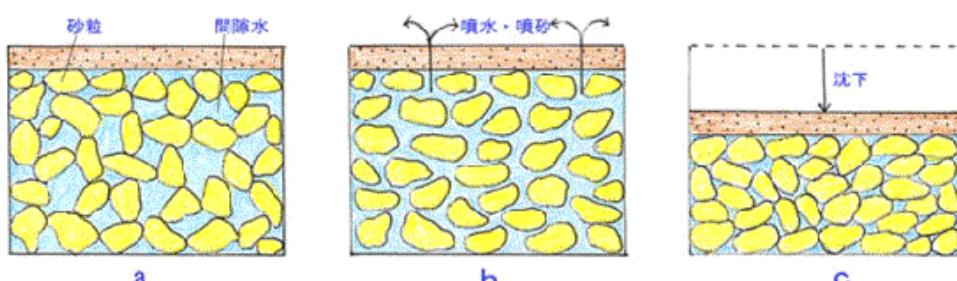
図7 地震による飽和砂質土地盤の液状化現象  
(<http://www.bousai.go.jp/library/bousai/manabou/index.htm>)

- ・**液状化現象**: 図13に示すように緩い砂層が水で飽和しているとき、強い振動をうけると、砂粒子の間隙が小さくなり、水圧が高まって砂層全体が液化する現象。2011年東日本大震災でも浦安市などを中心に大規模な被害を生じた。現在では地盤改良など様々な対策が可能となっている。

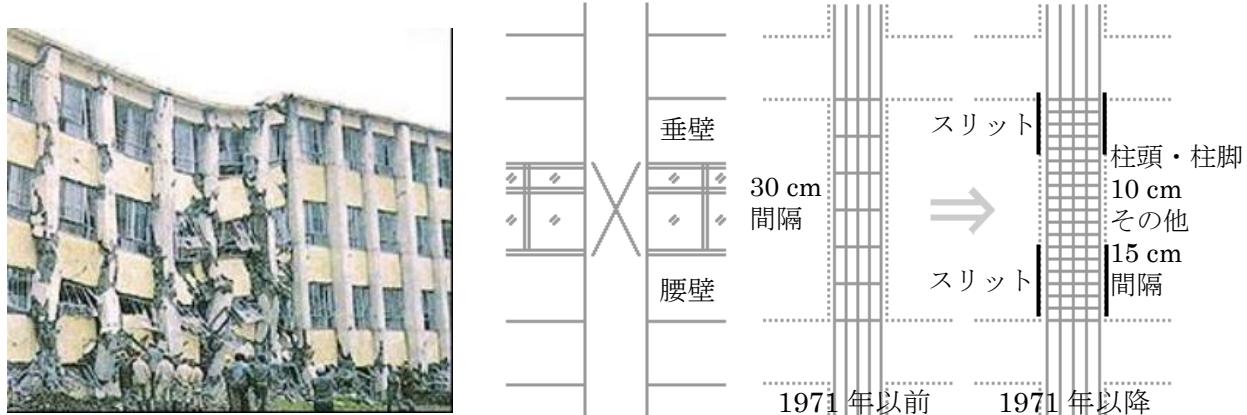
図8 十勝沖地震による函館大学の被害（左 <http://www.kajima.co.jp/tech/seismic/higai/030604.html>）と基準法改正によるRC柱せん断補強筋の強化（中、右 [http://www.jsca.or.jp/vol2/15tec\\_terms/200403/20040320-2.html](http://www.jsca.or.jp/vol2/15tec_terms/200403/20040320-2.html)）

- ・**1968年十勝沖地震**：M7.9のプレート境界地震で、北海道から東北の太平洋側沿岸の広い範囲に地震動と津波による被害をもたらした（死者52名、家屋全壊約7百棟、半壊約3千棟など）。この地震では建築基準法によって耐震設計されたRC造建物が地震動によって大きな被害を生じた。とくに学校建築の窓側桁行面にて、構造計算上無視される**垂壁・腰壁**によって**短柱（内法高／柱幅<2.5）**となったRC柱に顕著な脆性のせん断破壊を生じた（図8）。また激震時に中低層建物の応答加速度は1gにも達し、屋上の煙突やペントハウスに著しい被害が生じた。八戸市の港湾事務所で観測した強震記録（NSで0.24g、EWで0.18g、UDで0.12g）は**八戸波**として知られ、設計用地震動の標準波のひとつとなつた。**建築基準法が1971年に改正され、鉄筋コンクリート造の柱のせん断補強筋規定が強化**（柱の帶筋間隔を狭くする）された（図8）。また**木造住宅**では、**基礎をコンクリート造又は鉄筋コンクリート造の布基礎**とすることが義務付けられた。

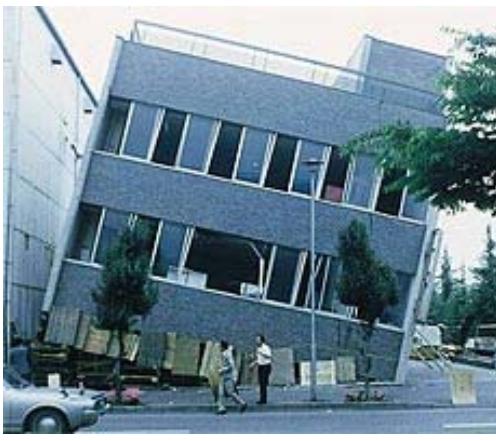
図9 宮城県沖地震によるピロティ一建物の被害  
(<http://www.kajima.co.jp/tech/seismic/higai/030604.html>)

- ・**1978年宮城県沖地震**：M7.4のプレート境界地震で、仙台市を中心に大きな被害をもたらした（死者28名、全壊約1千棟、半壊約5千5百棟など）。仙台市内を中心に多数の強震記録が観測され（**仙台波**として標準地震波の一つ）、沖積地盤の古い木造住宅や造成宅地による顕著な被害が見られた。RC造被害の多くは1971年以前の基準法改正以前の建物であった。大被害の建築の多くには、**壁の偏在によるねじれ振動**や、**ピロティ一階など層剛性の急変**などが原因とされた（図9）。またマンションなどでは構造体でない**2次部材（間仕切り壁など）**に顕著な被害があり、ドアが開かなくなるなどの被害が目立った。また**建築設備（屋上水槽、エレベータなど）**の被害が多数発生し、**都市のライフライン**（ガス、水道、電気、交通、通信など）の被害により、都市機能の麻痺も大きな問題として浮かび上がった。さらに**無補強のブロック塀**の転倒により16名の死者を出し、屋外ではビルからのガラス片や落下物により多数の負傷者を出した。この地震を契機に、1981年に**建築基準法が大幅に改定**され、**新耐震設計法（後述）**が導入された。**ブロック塀の補強**が義務化され、**木造住宅**では壁量規定が見直され、構造用合板や石膏ボード等の面材を張った壁などが追加された。

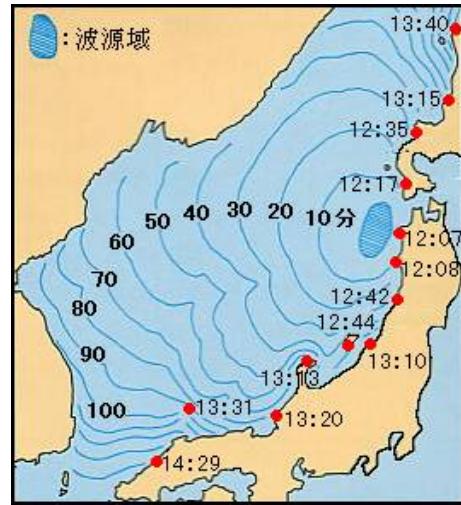
図10 日本海中部地震による津波の到達時間  
([http://www.hinet.bosai.go.jp/about\\_earthquake/sec5.3.htm](http://www.hinet.bosai.go.jp/about_earthquake/sec5.3.htm))

- ・**1983年日本海中部地震**：秋田県沖に発生したM7.7のプレート境界地震で、地震発生後、わずか約10分後には青森・秋田県を中心に最大14mにも達する津波が到達し、死者・行方不明者104人、重軽傷者163人、建物の全半壊3,049棟の被害を生じた(図10)。砂地盤の液状化の各地で発生し、道路、港湾などに大きな被害を生じ、特に震源から約250kmも離れた新潟県内の多数の大型石油タンクでは周期約10秒の長周期地震動による液状擾動(スロッシング)が生じ、石油の溢流事故があり注目された。
- ・**1985年メキシコ地震**：メキシコ沖合い太平洋岸のミチョアカンに発生したM8.1のプレート境界地震。震源地から約400kmも離れたメキシコ盆地に位置するメキシコ市では、周期約2~3秒の長周期地震動が発生し、多数の中高層建築が倒壊する大被害を生じた(死者・行方不明6千~1万人)。

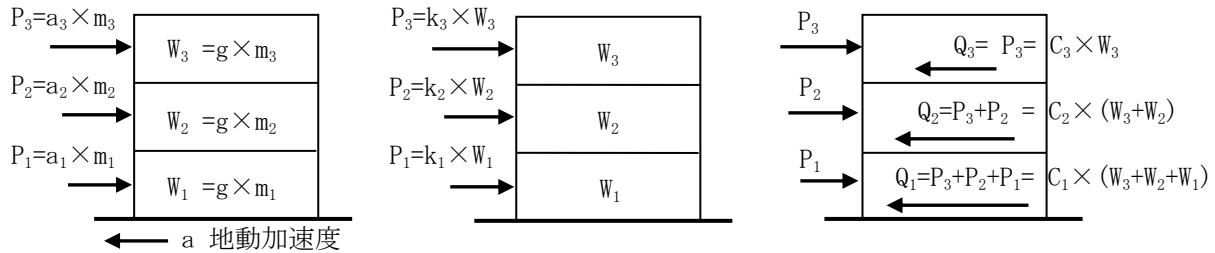
- 1) 層応答加速度  $a_i$  と層地震力  $P_i$     2) 設計震度  $k_i$  と層地震力  $P_i$     3) 層地震力  $P_i$  と層せん断力  $Q_i$

図1-2 設計震度、層せん断力、層せん断力係数の説明図

(a : 加速度、m : 質量、W=mg : 重量、P : 地震荷重、k : 設計震度、Q : 層せん断力、C : 層せん断力係数)

・**層せん断力・層せん断力係数**：地震力の作用によって、各層に作用するせん断力を**層せん断力**という（図1-2）。層せん断力を、その層より上の建物重量で基準化した値を**層せん断力係数**という。特に1階における層せん断力係数は**ベースシェアー係数**と呼ばれる（図1-2のQ<sub>1</sub>）。現在の建築基準法（1981年新耐震設計法）では、設計震度ではなく、層せん断力係数が規定されている（図1-2）。

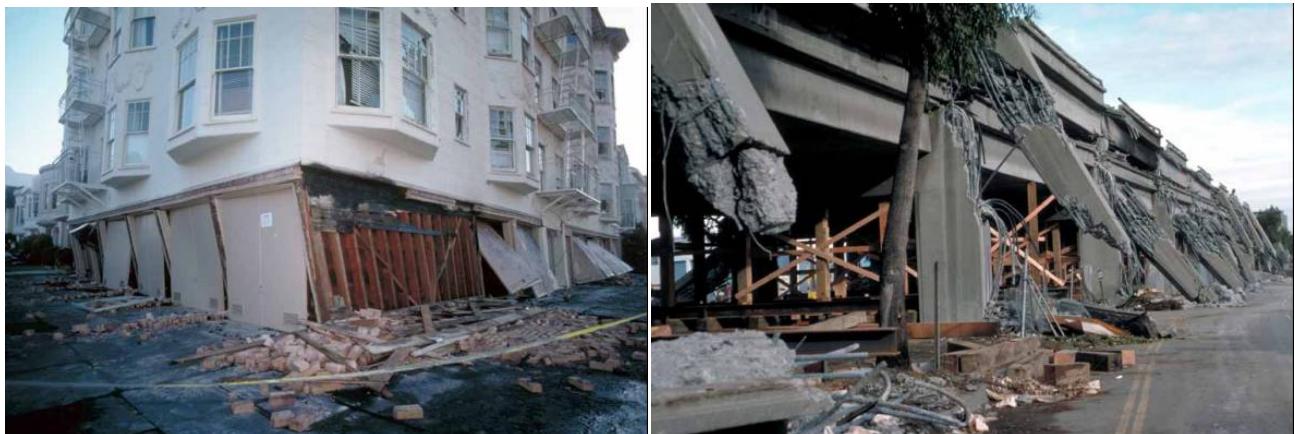
写真1 Marina District の木造アパートの被害（左：1階のせん断耐力不足）と Interstate Highway 880 の高架橋の被害（右：支持柱の耐力不足） <http://pubs.usgs.gov/dds/dds-29/>

・**1989年ロマプリエータ地震**：震央はサンフランシスコの南東約100kmのサンアンドreas断層沿いで生じたM=7.1の内陸活断層地震。震源域から離れたサンフランシスコやオークランドの**軟弱地盤**を中心に地震動の増幅と**液状化**が生じ、木造アパートやレンガ造建物の倒壊・火災などで死者64名の多大な被害を生じた（硬質地盤サイトでは無被害）。特にサンフランシスコ湾を渡るBay Bridgeや880号**高速道路高架橋の倒壊**で多数（38名）が死亡したほか、**都市機能が麻痺**するなどの被害を生じた（写真1）。

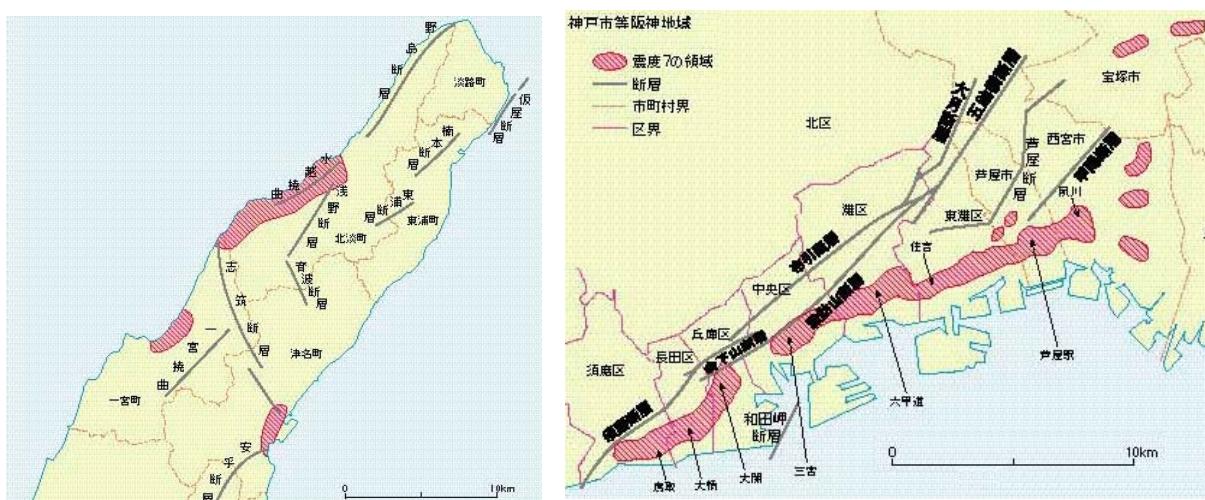
図2 震度7の地域と震災の帶 <http://www.h1039.jishin.go.jp/eqchr/eqchrfrm.htm>

- 最大震度と震災の帶**：神戸市の三宮など、西宮市、芦屋市、宝塚市、淡路島の北淡町・一宮町・津名町（現・淡路市）の一部で震度7を観測した（図1）。特に神戸市側の震度7の地域は大阪湾に平行する幅2km程度の帯状となって分布しているため、震災の帶と呼ばれた（但し、当時の発表は震度6）。
- 主な地震被害**：死者6433人（9割以上が家屋の倒壊による压死・窒息死）、負傷者は約43,800人、全壊家屋約10万棟、半壊家屋約15万棟で、被害建物の多数は旧基準の建物であった。大阪湾に沿った埋立地、海岸平野部で多数の液状化し、港湾施設に大きな被害が発生した。建物以外の主要な被害は、道路10,069箇所、橋梁320箇所、河川430箇所、崖崩れ378箇所、新幹線橋脚の落下8箇所、JR・私鉄などの高架の落下12箇所、高速道路の倒壊・落下5箇所などである。ライフライン施設では停電や通信ケーブルの損傷、電話回線の輻輳などで通信機能が著しく低下したほか、水道（地震直後の断水戸数）95万4000戸、ガス（地震直後の供給停止）86万戸、電気（地震直後に停電になった戸数）260万戸の被害を生じた。火災は285件発生したが、道路の閉塞、ライフラインの寸断、交通渋滞などで消防活動に支障をきたし、住家全焼6,148棟、全焼損（非住家・住家共）の7,483棟の2次災害が発生した。また多くの病院が被災または設備が破損し、救急活動に支障を生じた。避難者数は最大32万人および、被害総額は10兆円規模となった（現在の国家予算は約80兆円）。

・震災の帶の原因：大被害を発生した震度 7 の地域は大阪湾に平行する JR 沿いの幅 2 km 程度の帯状となつた震災の帶が現れ、それよりも山側と海側では被害は小さかった。この原因是 JR 沿いに古い建物が集中したことにより、大阪盆地の洪積地盤における地震動の増幅（堆積層厚は約 1 km）、沖積地盤による地震動の増幅（より軟弱地盤の海側では液状化など地盤の非線形破壊を生じ、強い地震動を吸収した）、などが複合した現象と解釈されている。

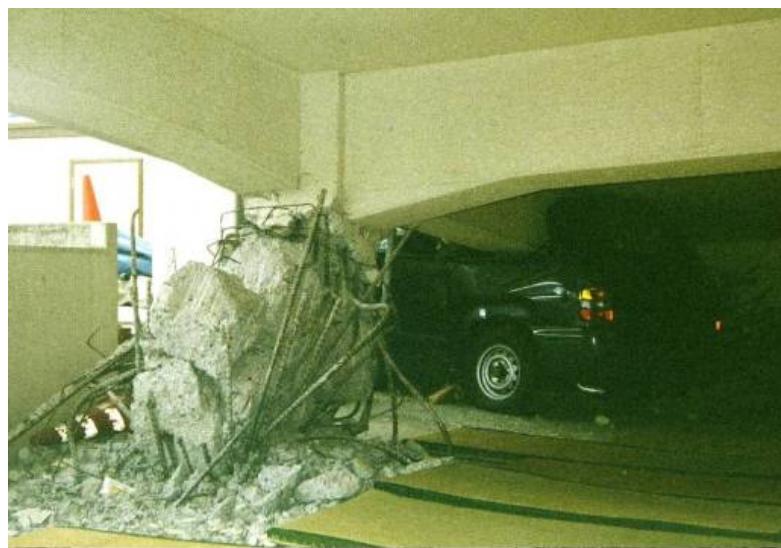
図 7 旧基準の RC 造建物のピロティ一層の被害

また新基準の RC 造建物ではピロティ一階の被害が顕著であった（図 7）。このほか、埋立て地盤では液状化による被害が目立ち、倒壊した家屋が道路を塞ぎ、救助や消火活動に支障をきたした（図 8）。

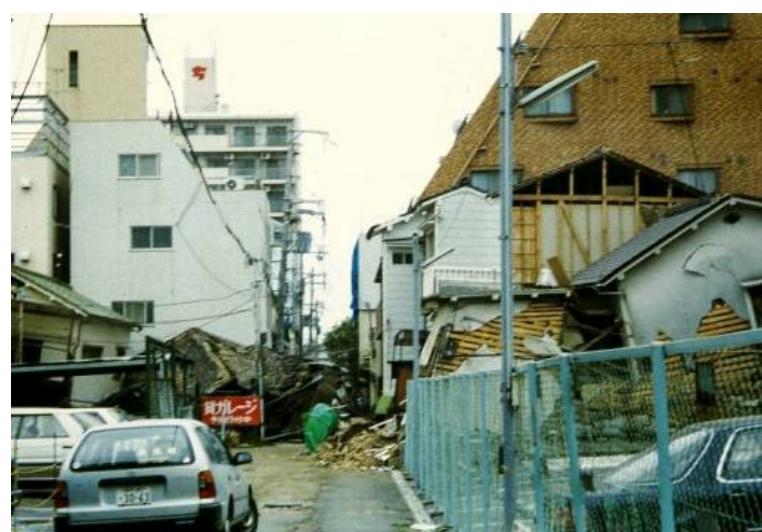
図 8 液状化被害（左、ポートアイランド）と  
倒壊家屋による道路閉塞（右）

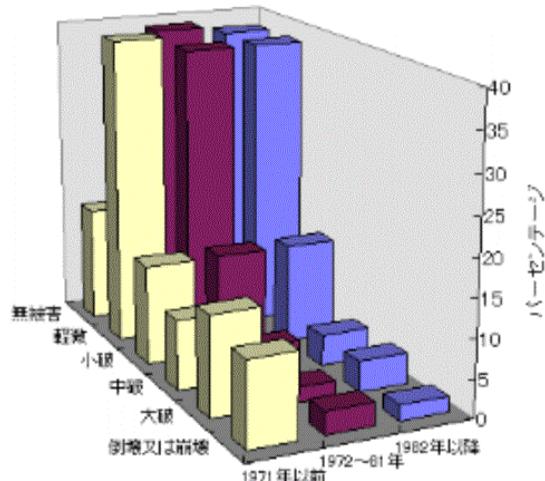
図10 阪神大震災のRC造建物の建築年別の被害

- ・**既存不適格建築**：被災した建物の大多数は1981年の建築基準法改正以前の古い建物であった（図10参照）。このため、1995年に**建築物の耐震改修の促進に関する法律**が制定され、公共建築・学校建築、大規模建築の耐震診断と補強が促進された。一方、一般の民間建築、特に木造住宅の耐震補強は殆ど進んでいない。

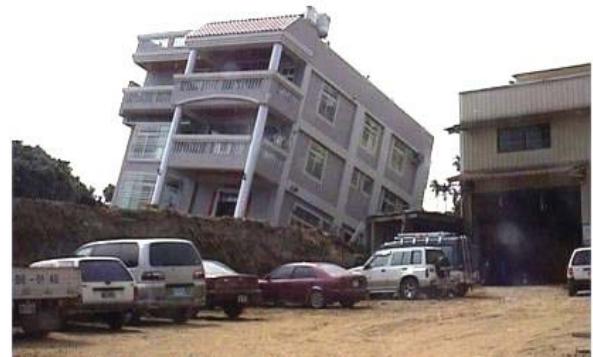
図11 台湾集集地震で出現した地表断層と傾斜したRC建物（軽微な被害）

- ・**1999年台湾・集集地震**：台湾中部の内陸活断層が破壊したM7.3の地震で、最大10mの断層すべりが地表に現れた（死者2440名）。地表断層すべりにより橋桁の落下、ダムの決壊などの被害が生じた。地表断層の近くで**断層すべりによる長周期強震動**（filling step）が観測されたが、短周期成分は小さく、振動による地震被害も軽微であった（図11）。
- ・**2003年十勝沖地震**：襟裳沖約80kmの沖合いで発生したM8.0プレート境界地震。津波により2名の行方不明者が出てたが、地震規模の割に被害は軽微であった。**長周期地震動**による苦小牧市の**石油タンク**が炎上した。
- ・**2003年イラン・バム地震**：イラン南西部のMs=6.5の地震。多くの家屋は非耐震の日干し煉瓦・組石造であり、バム市とその周辺の人口約12万人の1/3（約4万人）が死亡した。歴史的建造物である**アルゲ・バム**も破壊され、歴史的建造物の保存・補修が課題となった。
- ・**2004年新潟県中越地震**：新潟県中越地方で起きたM6.8の内陸活断層による地震。大規模な**地すべり被害**を生じ、川口町で兵庫県南部地震以降初めての震度7を記録したが、被害の大半は古い木造建物であった。死者は40名であるが、大半（約30名）は地震後の疲労や**エコノミー症候群**などで死亡した。
- ・**2004年スマトラ島沖地震津波**：インドネシアのスマトラ島沖で発生したM8.7のプレート境界の巨大地震。津波によりインドネシア、タイ、スリランカ、インドなどインド洋沿岸で死者・行方不明者は約23万名に亘る大災害となつた。
