ランダース地震における応急危険度判定

1. はじめに

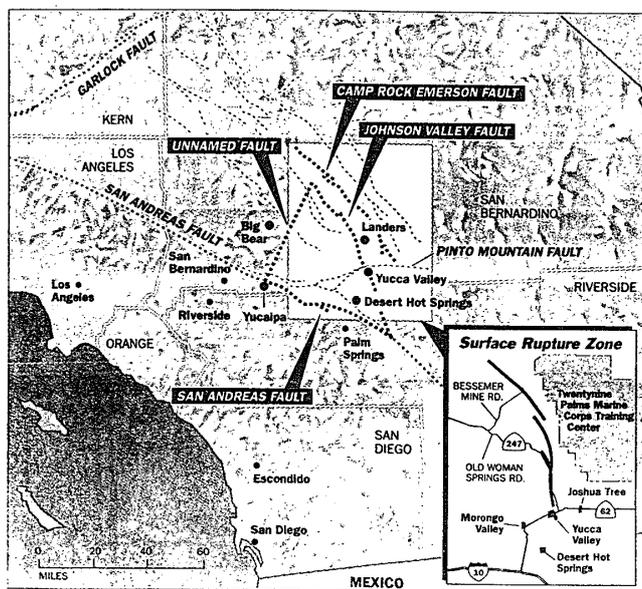
図-1 震源域と断層図 (LA Times 1992.6.30付)

本震を起こした断層は図1に示しているようにジョンソンバレー断層(Johnson Valley Fault)によるものと考えられており地表に70kmに及ぶ地割れが現れている。ビッグベアレイク市東方の余震は従来知られていなかった断層であり、どちらもサンアンドレアス断層から派生している断層と考えられている。
