## 地震工学（5回目）：過去の地震災害から学ぶ2 担当：工学院大学・久田

### ○関東大震災以降の主な被害地震と地震工学の発展

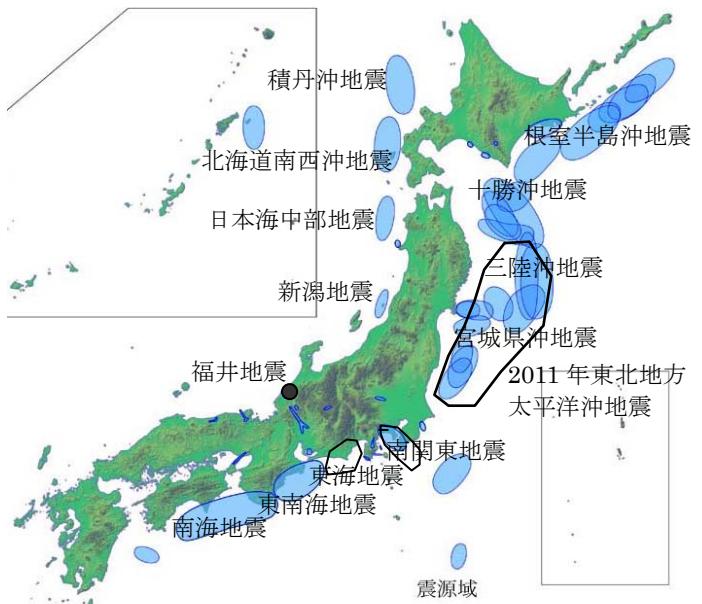
図2 主要なプレート境界地震  
(<http://www.hjhp1039.jishin.go.jp/eqchr/2-1.htm>) (参考)

- ・**1944年東南海地震**：M7.9のプレート境界地震で、名古屋市の沖積や埋立て地域を中心に大きな被害を生じた（図2参照）。主な被害は、死者1223名、家屋全壊約1万6千棟、半壊約2万3千棟など。
- ・**1946年南海地震**：M8.0のプレート境界地震で、中部地方から九州まで広い範囲に津波と地震動による被害を生じた（図2参照）。主な被害は死者1330名、行方不明102名、住宅全壊約1万2千棟、半壊約2万3千棟、流出家屋約1500棟など。

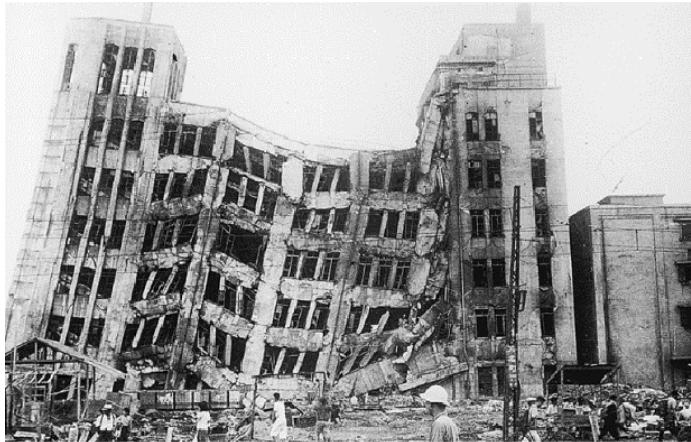
損壊した大和百貨店(福井市)。1階が潰れ、各階の梁が著しく破壊し、また火災による被害も受けた。小林啓美氏(東京工業大学名誉教授)撮影・提供。

図3 福井地震により倒壊した大和デパート  
(<http://wwwsoc.nii.ac.jp/ssj/naifuru/pdf/nf-vol9.pdf>)

- ・**1948年福井地震**：福井市直下で発生したM7.1の伏在断層による地震。火災も多発し、死者は3769名、家屋倒壊約3万6千棟、半壊約1万2千棟、焼失約4千棟などで、福井市は壊滅状態となった（図3）。図4に示すように福井平野の厚い沖積層等により全壊率は100%近くにも達する地域があり、気象庁震度階に震度VIIを新設した。さらに市街地建築物法に代わり、全国を対象とした建築基準法が1950年に施行された（許容応力度設計法。設計震度を0.2以上としたが、安全率は1/2となり、旧法と実質同等レベル。建築物の守るべき最低限の基準であることに注意）。また木造住宅においては床面積に応じて必要な筋違等を入れる壁量規定が定められた（その後、1959年の改定で強化）。一方、1952年にわが国初めての強震計（SMAC）が開発された。地震による堤防沈下は、1ヶ月後の九頭竜川豪雨水害を生じるなどの複合災害を誘発した。

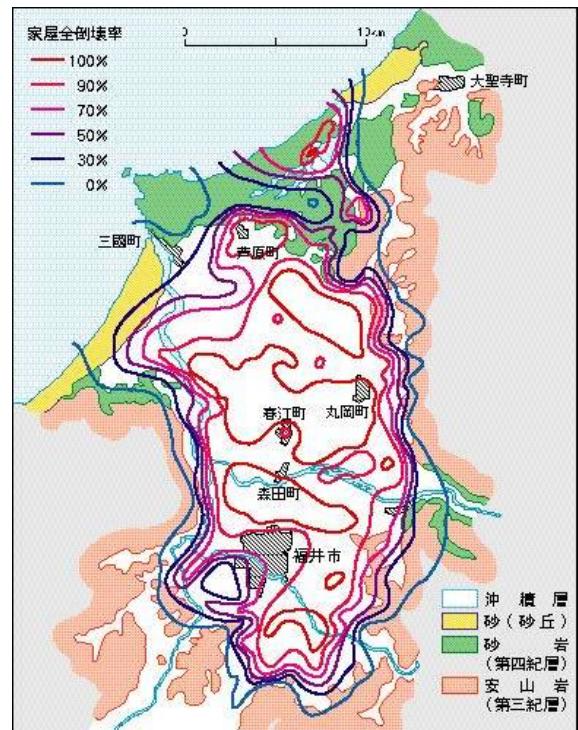
図4 福井地震による家屋全倒壊率  
(<http://www.hpc1039.jishin.go.jp/eqchr/f6-21.htm>)

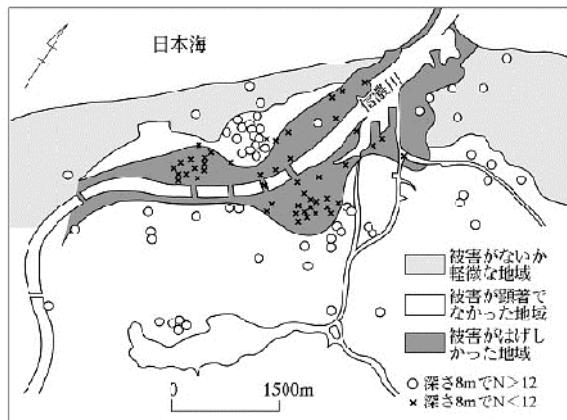
新潟市被害分布とN値との関係(深さ8m,  $N=12$ を基準としたボーリング結果の分類と被害地域の関係、大崎順彦による)

図5 新潟地震による新潟市の被害分布  
(<http://www.k-net.bousai.go.jp/k-net/gk/publication/index1.html>)

- ・**1964年新潟地震**：M7.5のプレート境界地震で、新潟、秋田、山形の日本海側沿岸の広い範囲に被害をもたらした（死者26名、家屋全壊約2千棟、半壊約7千棟など）。図5、6に示すように、この地震で新潟市で

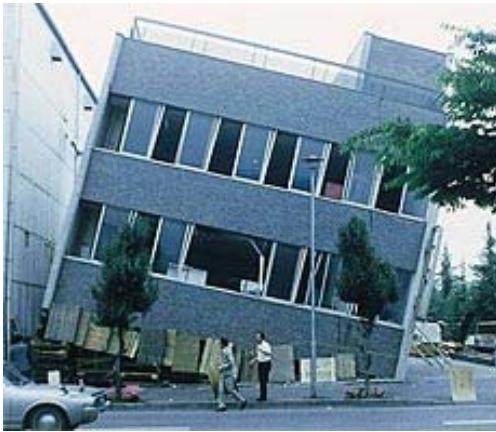
図9 宮城県沖地震によるピロティー建物の被害  
(<http://www.kajima.co.jp/tech/seismic/higai/030604.html>)

- ・**1978年宮城県沖地震**：M7.4のプレート境界地震で、仙台市を中心に大きな被害をもたらした（死者28名、全壊約1千棟、半壊約5千5百棟など）。仙台市内を中心に多数の強震記録が観測され（**仙台波**として標準地震波の一つ）、沖積地盤の古い木造住宅や造成宅地による顕著な被害が見られた。RC造被害の多くは1971年以前の基準法改正以前の建物であった。大被害の建築の多くには、**壁の偏在によるねじれ振動**や、**ピロティ一階など層剛性の急変**などが原因とされた（図9）。またマンションなどでは構造体でない**2次部材（間仕切り壁など）**に顕著な被害があり、ドアが開かなくなるなどの被害が目立った。また**建築設備（屋上水槽、エレベータなど）**の被害が多数発生し、**都市のライフライン**（ガス、水道、電気、交通、通信など）の被害により、都市機能の麻痺も大きな問題として浮かび上がった。さらに**無補強のブロック塀**の転倒により16名の死者を出し、屋外ではビルからのガラス片や落下物により多数の負傷者を出した。この地震を契機に、1981年に**建築基準法が大幅に改定**され、**新耐震設計法（後述）**が導入された。**ブロック塀の補強**が義務化され、**木造住宅**では壁量規定が見直され、構造用合板や石膏ボード等の面材を張った壁などが追加された。

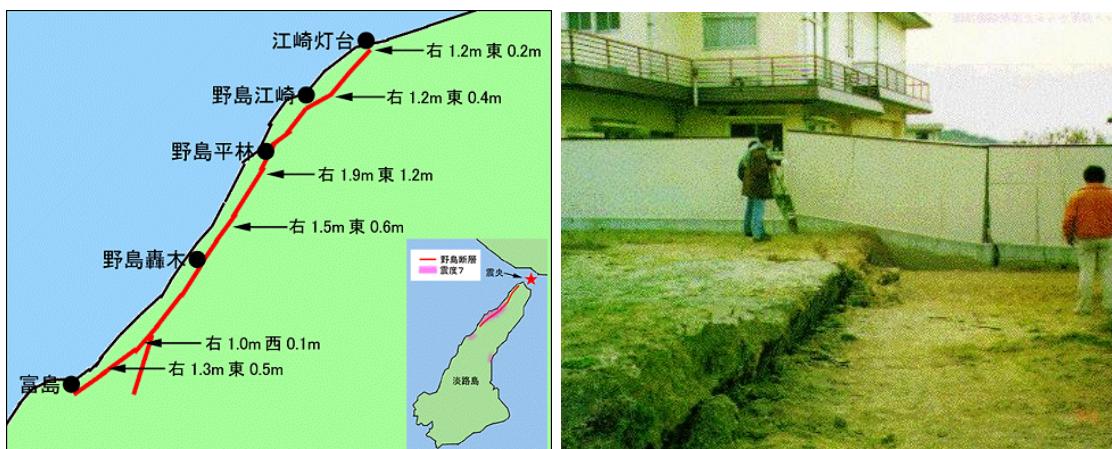
図1 野島断層のずれ（左 <http://www.rcep.dpri.kyoto-u.ac.jp/main/hyogoken-nanbu/hyogoken-nanbuJ.html>  
右 <http://www.rcep.dpri.kyoto-u.ac.jp/main/hyogoken-nanbu/hyogoken-nanbuJ.html>）

- 活断層と震源**：1995年1月17日午前5時46分52秒に明石海峡の深さ14kmで発生したMj7.3（Mw6.8）の活断層による地震で、**兵庫県南部地震**と命名された。断層破壊は南東の淡路側（野島断層）と北西の神戸側（六甲断層系）に伝播し、右横ずれを生じた（図1）。野島断層では1～2mの地表すべりが見られたが、神戸側の六甲断層系は地表断層の現れない伏在断層の地震となり、神戸市に破壊的な被害を生じさせた。

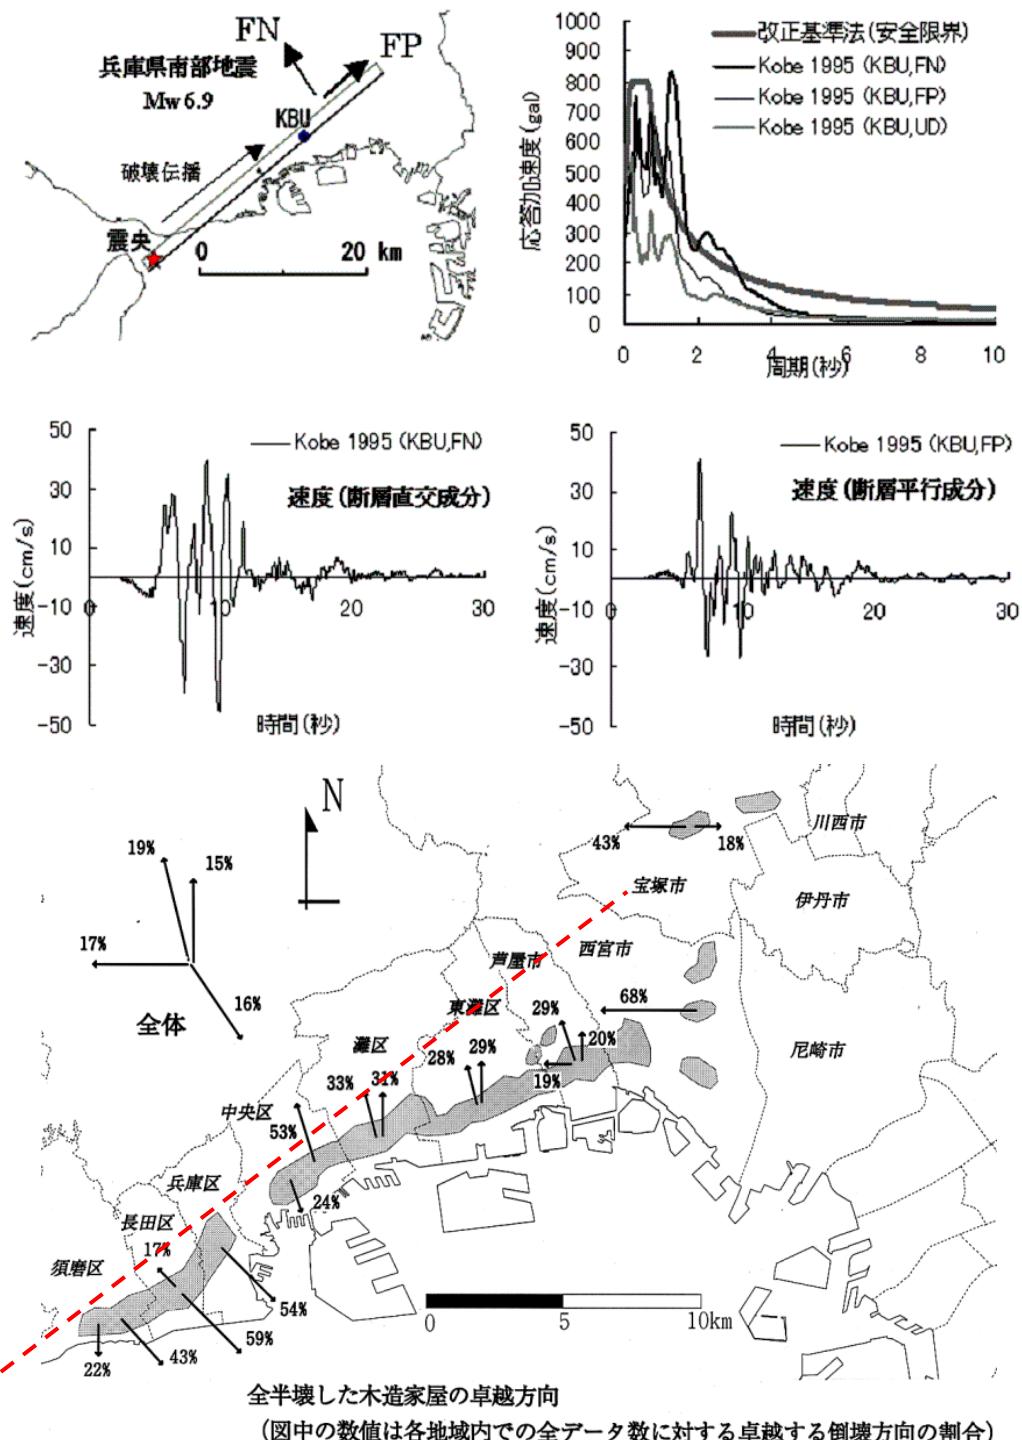
・震源近傍の地震動：神戸市では地震の際、多数の強震記録が得られた。図は山側の岩盤サイトである神戸大学の強震記録である。図で FN は断層面に直交する水平成分、FP は断層面に平行する水平成分である。図より断層面に直交する成分に周期 1 秒程度のパルス波が観測され、建築基準法のレベルより大きな地震動となっている。このパルス波は震源断層面のアスペリティ（asperity；強い地震動を発生する部分）から生じ、断層破壊が進行する側で、断層面の直交成分に現れることが明らかになっている。これは震源近傍での特徴的な強震動特性で、指向性パルス波（directivity pulse）と呼ばれている。図に見られるように、木造家屋の大多数は断層面に直行する向きに、なぎ倒されるように倒壊・傾斜した。

図 3 神戸大学で観測された地震動（上）と全半壊した木造家屋の倒壊方向（下：久田, 1998）

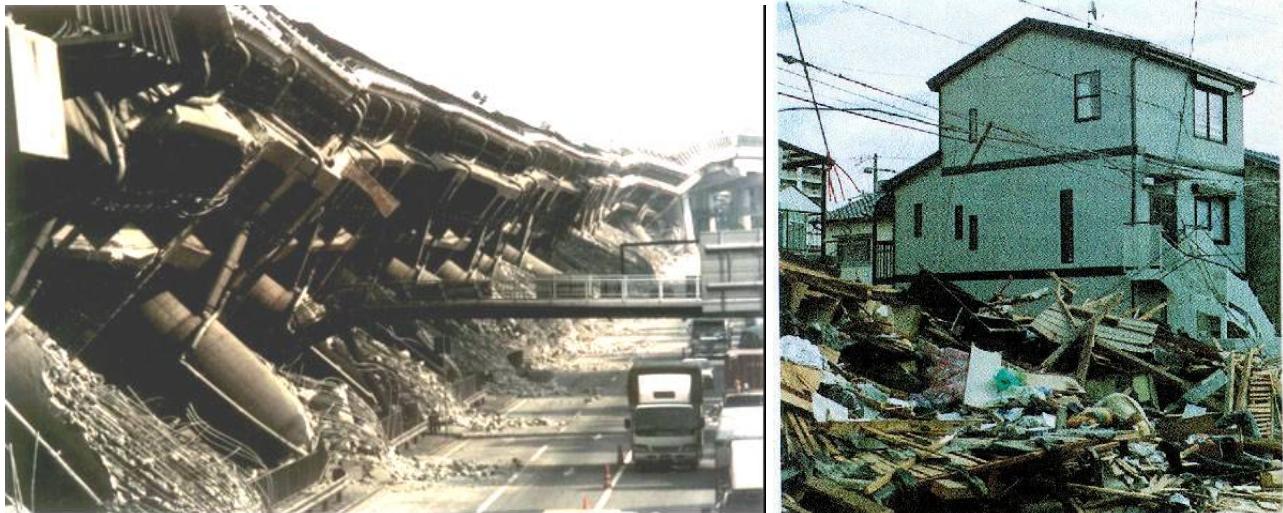
図4 倒壊した阪神高速神戸線（左：<http://www.hp1039.jishin.go.jp/eqchr/eqchrfrm.htm>）、倒壊した木造家屋（手前）と無被害な家屋（右：阪神大震災全記録、毎日ムックより）

・**特徴的な建物被害**：図4に示すように強い地震動により阪神高速神戸線が倒壊し、「崩壊した安全神話」のシンボルとなった。強い地震動により古く老朽化した家屋の多くは倒壊したが、**新耐震基準(1981)**でしっかりと設計施工された家屋は軽微な被害であった。1階の壁不足による木造家屋の被害（図5）や、旧基準（1981年以前）のRC造建物の柱のせん断破壊や中間層の被害が目立った（図6）。

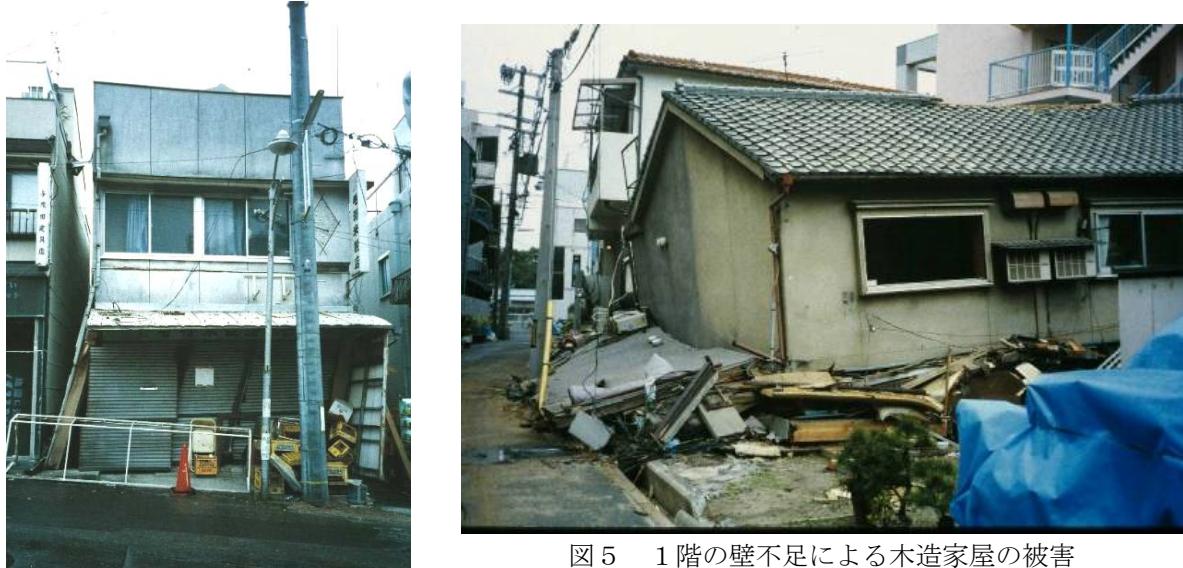
図5 1階の壁不足による木造家屋の被害

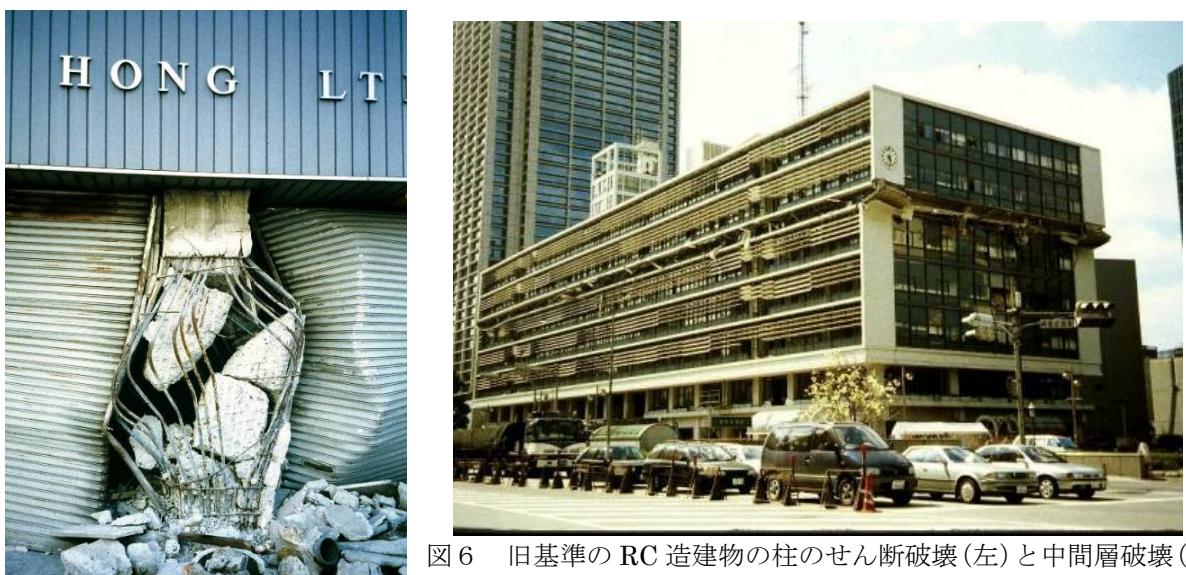
図6 旧基準のRC造建物の柱のせん断破壊（左）と中間層破壊（右）

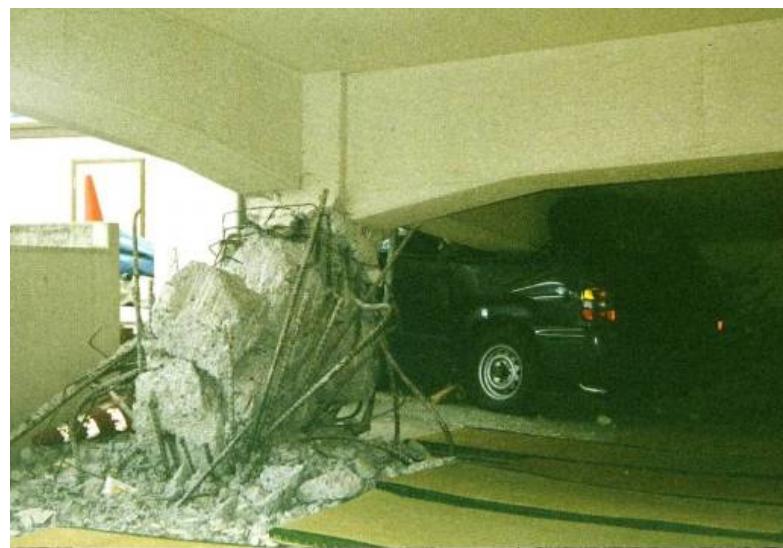
図 7 旧基準の RC 造建物のピロティ一層の被害

また新基準の RC 造建物ではピロティ一階の被害が顕著であった（図 7）。このほか、埋立て地盤では液状化による被害が目立ち、倒壊した家屋が道路を塞ぎ、救助や消火活動に支障をきたした（図 8）。

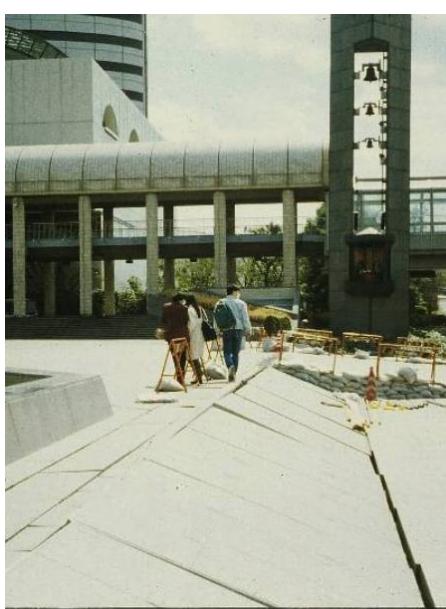
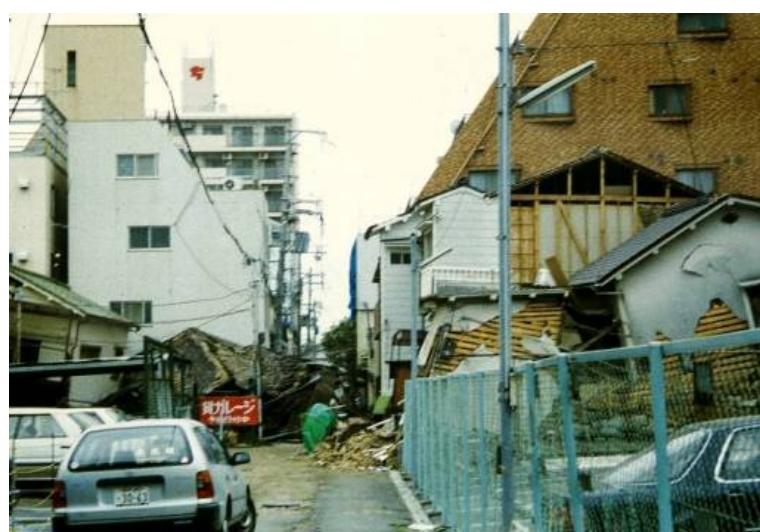
図 8 液状化被害（左、ポートアイランド）と  
倒壊家屋による道路閉塞（右）

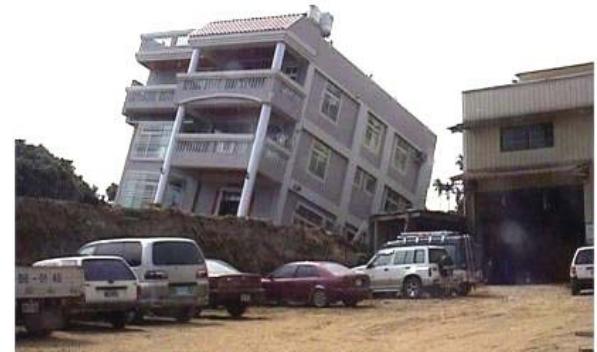
図11 台湾集集地震で出現した地表断層  
と傾斜したRC建物（軽微な被害）

- ・**1999年台湾・集集地震**：台湾中部の内陸活断層が破壊したM7.3の地震で、最大10mの断層すべりが地表に現れた（死者2440名）。地表断層すべりにより橋桁の落下、ダムの決壊などの被害が生じた。地表断層の近くで**断層すべりによる長周期強震動**（fling step）が観測されたが、短周期成分は小さく、振動による地震被害も軽微であった（図11）。
- ・**2003年十勝沖地震**：襟裳沖約80kmの沖合いで発生したM8.0プレート境界地震。津波により2名の行方不明者が出ていたが、地震規模の割に被害は軽微であった。**長周期地震動**による苫小牧市の**石油タンク**が炎上した。
- ・**2003年イラン・バム地震**：イラン南西部のMs=6.5の地震。多くの家屋は非耐震の日干し煉瓦・組石造であり、バム市とその周辺の人口約12万人の1/3（約4万人）が死亡した。歴史的建造物である**アルゲ・バム**も破壊され、歴史的建造物の保存・補修が課題となった。
- ・**2004年新潟県中越地震**：新潟県中越地方で起きたM6.8の内陸活断層による地震。大規模な**地すべり被害**を生じ、川口町で兵庫県南部地震以降初めての震度7を記録したが、被害の大半は古い木造建物であった。死者は40名であるが、大半（約30名）は地震後の疲労や**エコノミー症候群**などで死亡した。
- ・**2004年スマトラ島沖地震津波**：インドネシアのスマトラ島沖で発生したM8.7のプレート境界の巨大地震。津波によりインドネシア、タイ、スリランカ、インドなどインド洋沿岸で死者・行方不明者は約23万名に亘る大災害となった。
