## 地震工学（3回目）：過去の地震災害から学ぶ1 担当：工学院大学・久田

### 被疑地震から学ぶ1

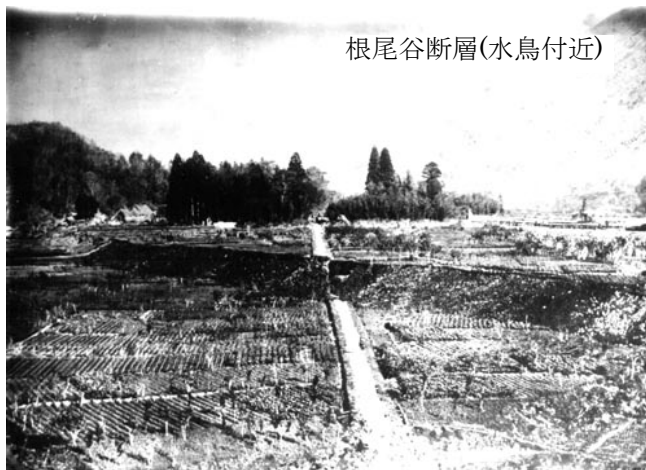
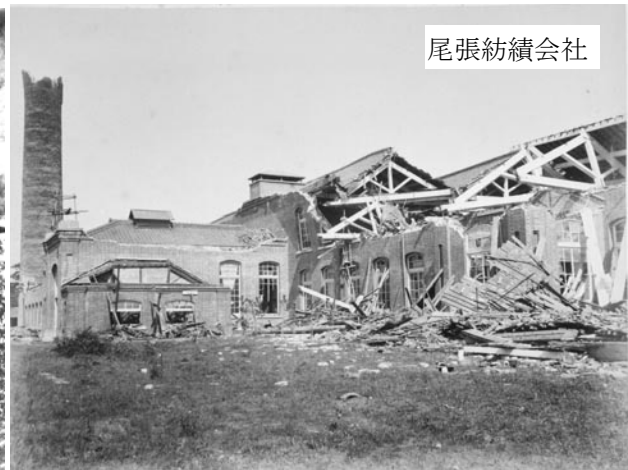
図4 1891年濃尾地震の尾根谷断層(左)と地震被害(右)  
<http://research.kahaku.go.jp/rikou/namazu/index.html>

- ・ **1880 年横浜地震 (M5.5?)** : 煙突の倒壊など被害は軽微であったが、J. A. Ewing や J. Milne などを中心に 1881 年に日本地震学会が設立され、地震学の基礎が築かれた。一方、造家学会 (現、日本建築学会) は 1886 年に設立された。
- ・ **1891 年濃尾地震 (M8.0)** : 根尾谷断層を中心に約 80 km の断層が破壊した活断層によるわが国最大級の内地地震。図 4 に示すように根尾谷では大きな断層崖が現われた。これを調査した東京大学教授で地質学者の小藤文次郎は地震の原因は断層の急激な運動によると主張した。死者 7273 名、全壊建物 14 万棟、半壊 8 万夜、全焼 7000 戸以上、山崩れ 1 万余という大被害を生じた。建物被害の多くは **伝統木造家屋** であったが、名古屋をはじめ都市部では文明開化の象徴ともいえる洋式の **煉瓦建造物** に大きな被害を生じた。この地震を契機に 1882 年に **震災予防協会の** 文部省に設置され、地震学や耐震工学の研究が進められた。
- ・ **1894 年明治東京地震 (M7)** : 東京から横浜の湾岸沿いで最大震度 6 相当の揺れに見舞われ、東京で 24 人、横浜・川崎で 7 人の死者を生じた。煉瓦建造物の被害が多く、特に煙突の損壊が目立ったため煙突地震の異名をとった。

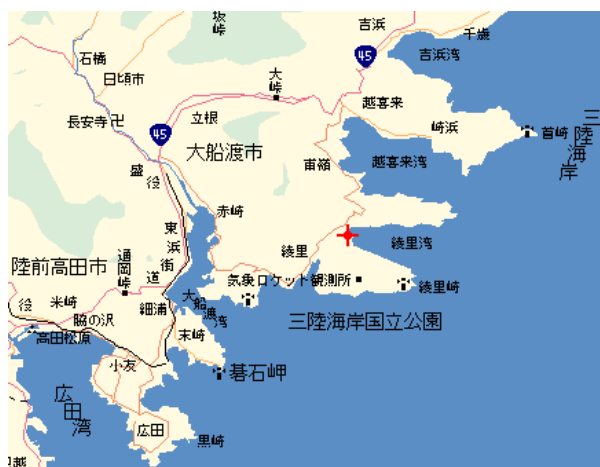
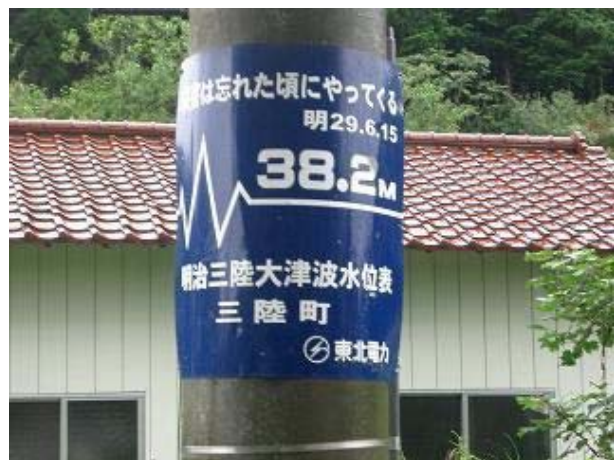
図5 1896年三陸地震津波による岩手県大船渡市綾里村(左)と波高最高到達点(右)  
<http://www.bo-sai.co.jp/tunami.htm>

- ・ **1896 年明治三陸地震津波 (M8.5)** : 北海道から東北地方の三陸 (旧国名の陸前、陸中、陸奥の総称) を襲ったわが国で最大・最悪の地震津波被害 (東日本大震災が更新)。**図 5** に見られるように津波高さは最大で 38.2m に達し (岩手県綾里村)、死者数は 22,066 名、家屋流失全半壊 1 万以上の被害を生じた。震源地は沖合い 200 km と遠方であり、しかも断層がゆっくりと動いたため、地面の揺れが小さく、地震動に被害は皆無であった (震度はⅡ～Ⅲ)。このように地震動は小さいものの、津波を発生する地震を**津波地震**と呼ばれる。震後約 18 分の退潮に始まり、約 35 分後に第一波の津波、その 8 分後に第二波の津波が襲った。リアス式海岸の V 字湾が津波のエネルギーを集中させ、被害をさらに大きくした。
- ・ **1906 年サンフランシスコ地震 (M8.3)** : 太平洋プレートと北米プレートの境界の**右横ずれ断層**であり、カリフォルニアを南北に縦断する**サンアンドレアス断層**が活動した巨大地震 (図 6)。3 日間続いた大火災による約 40 万人の人口の市の 3 分の 1 が消失し、死者は 3000 名以上、破壊された建物 2 万 8 千棟、家屋を失った人は約 2 3 万名、被害総額は約 3 億ドル (当時) にのぼり、治安も悪化した (図 7)。
- ・ 米国の **H. F. Reid** はこの地震を契機に、地震の原因説として**弾性反発説**を唱えた。現在ではこの説は受け入れられているが、地震には地表に断層が現れない**伏在断層**が多いため、地震は断層によって生じるのか、地震によって断層が生じるのか、大きな論争になった。東京帝国大学工学部教授の**佐野利器 (としかた)** などが現地調査を行い、レンガ造に比べ、**鉄骨造や鉄筋コンクリート構造**は耐震性・耐火性に優れていることなどを報告した。

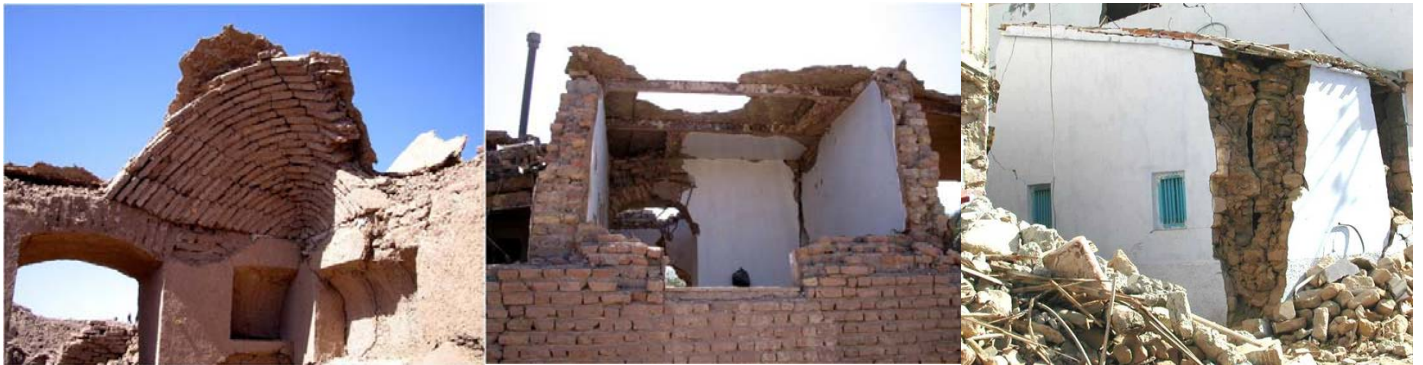
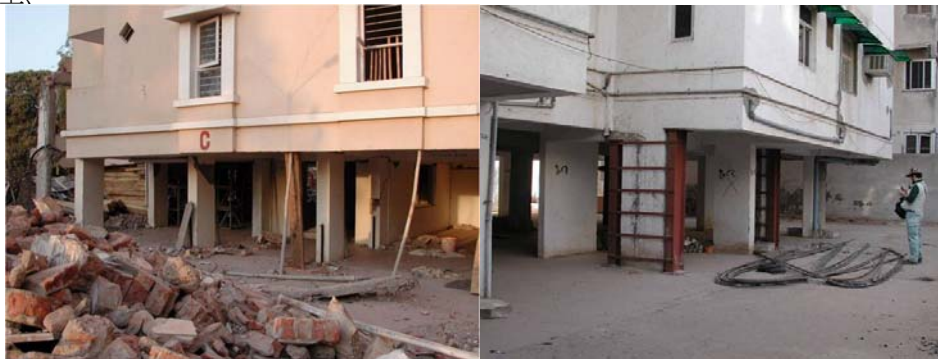
(a) アドベの地震被害(イラン・バム市) (b) レンガ造建物の被害(同バム市) (c) 石積建物の被害(インド・ブジ)

(d) 一階の柱が細長い断面の高層マンション（インド・アーメダバード）

図14 自重のみ考慮した建物の地震被害例

・なぜ自重のみ考慮した建物（組石造など）は地震で危険か：図14に示すように、レンガ・石造・日干し煉瓦（アドベ）などの組石造は原則として自重のみに耐えるよう造られている。従って地震のような何度も繰り返し作用する水平力を受けると一たまりもなく崩れてしまう。特に屋根も組石造の場合、重い落下物で多くの死傷者を生じる。またRC造（鉄筋コンクリート）でも自重のみ考慮し、細長い断面の柱を使用した場合、水平力で簡単に倒壊してしまう。
