# 地震工学(第6回) 2011年東日本大震災

工学院大学  
建築学部  
まちづくり学科  
久田嘉章

## 震度分布と被害概要

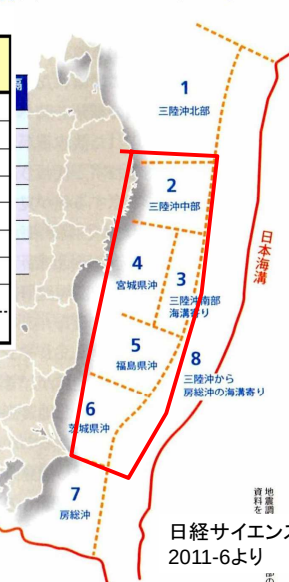
・「宮城県沖」は、過去200年間にM7クラスの6回の地震が平均37.1年間隔で繰り返されており、今後30年間の発生確率は99%という我が国で最も高い値と推定されていた。  
・5つの震源域が連動する地震は全くの「想定外」であった  
・過去には869年貞観地震などの巨大地震も発生しており、数百年程度の歴史地震データでの長期予測は困難。津波堆積物など地質学的な数千年単位のデータが必要。

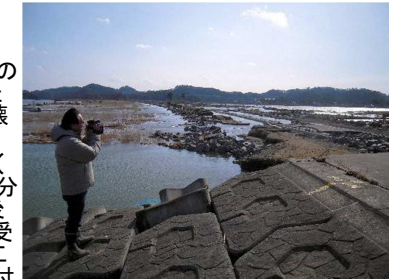
破壊された防潮堤(宮城県東松島市)

- ◆ **海沿い堤防6割全半壊**: 岩手、宮城、福島3県の海岸沿いの堤防計約300キロのうち、6割にあたる約190キロが東日本大震災で全壊もしくは半壊(朝日新聞: 3/19)
- ◆ **「津波は3メートル」...その後放送できず被害拡大(釜石市)**(朝日新聞: 4/20): 気象庁は地震発生3分後(午後2時49分)に大津波警報を発令し、1分後に岩手県には高さ3メートルの津波予想。これを受け、釜石市は午後2時50分と同52分に「高いところで3メートル程度の津波が予想されます。海岸付近の方は直ちに近くの高台か避難場所に避難するよう指示します」と市内96カ所のスピーカーで放送。気象庁を、午後3時14分に6メートルと切り替え、同31分に10メートル以上とした。しかし、市は停電で気象庁情報を伝えるメールを県から受け取ることができなくなっていた(朝日新聞: 4/20)。
- ◆ **百カ所超の指定避難所被災 逃げ込んだ住民多数犠牲**: 宮城県南三陸町は80カ所の指定避難所のうち31カ所が被災。ほとんど流失した。同県女川町は、1960年のチリ地震の津波が押し寄せたことを踏まえ、海拔6メートル以上の地点に指定避難所を設けていたが、25カ所中12カ所が被災。手県内では釜石市が69カ所中4カ所、大船渡市で58カ所中6カ所が被害(西日本新聞、4/13)。

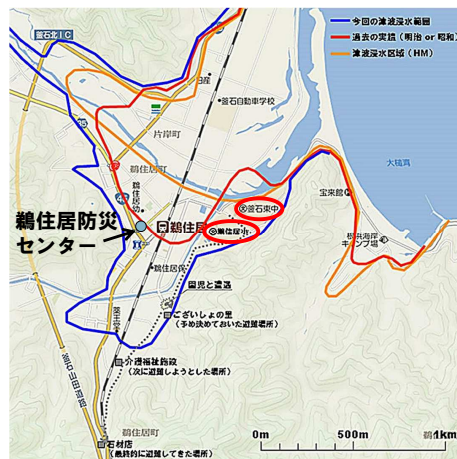
釜石市・鶴住居(うのすまい)地区における過去の地震の実績、ハザードマップ、東日本大震災時の津波浸水域、および「釜石の奇跡」による避難経路(片田研究室)  
<http://dsel.ce.gunma-u.ac.jp/research/cont-302-4.html>

- ◆ **釜石の奇跡**：岩手県釜石市にて「避難3原則」を実践。東日本大震災では、想定外の津波に対して市内の小中学14校の生徒約3000人が避難。生存率は99・8％に達した。
  - ◆ **避難3原則**
    1. **想定にとらわれるな**：過去の1事例に過ぎないハザードマップにとらわれず、**自分で判断せよ**
    2. **最善を尽くせ**：「ここまで来ればもう大丈夫だろう」ではなく、そのときできる**最善の対応行動**をとること。
    3. **率先避難者たれ**：勇氣を持って一番はじめに逃げる。そうすれば群衆心理でみんながついてくる。はじめに逃げるということが、多くの人の命を救うことになる
- 一般化は、**率先リーダーたれ**！  
(正しい知見、正確な情報・判断・・・)

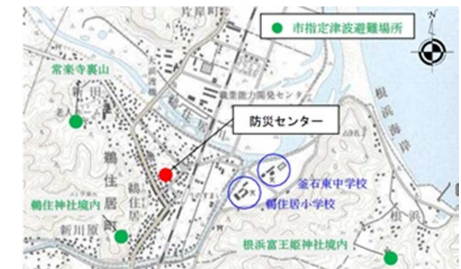
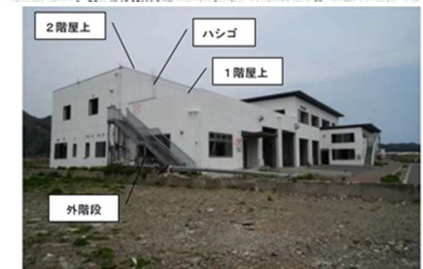
津波避難所と鶴住居地区防災センターの位置  
(上)と防災センターの全景(下:釜石市鶴住居  
地区防災センターにおける東日本大震災津波  
被災調査委員会 報告書、2014年3月)

- ◆ **鵜住居(うのすまい)地区の被害:**  
釜石市全体で千名を超える死者のうち、半数以上583人の死者・行方不明が発生
- ◆ **鵜住居の悲劇**
  1. **津波の1次避難所:** 高台にある鵜住神社境内と常楽寺裏山
  2. **釜石市鵜住居地区防災センター:**「市民の防災に関する知識の普及及び市民の防災意識の高揚を図るとともに、災害発生時における災害対策拠点とする」ことを目的に、2010年2月に開設。
  3. **誤った避難訓練:** 自主防災組織の役員は津波避難訓練に際し、避難場所は屋外であり、訓練中の寒さ対策や参加率の向上等の理由で、室内待機が可能な防災センターで2010年から避難訓練を実施、市も了承。結果として、地域内の多くの住民が防災センターを津波避難所と誤解した。
  4. **東日本大震災:** 震災時に推定200名以上が避難したが、34名のみ生存した。

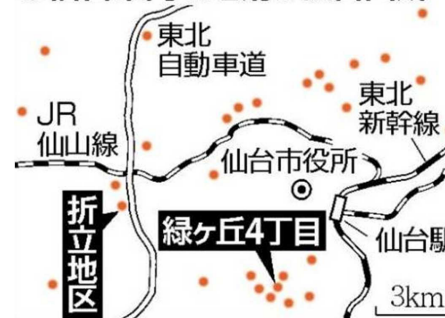
### 仙台市内の地滑り被害箇所

仙台市内31か所の約2100戸が被災、大半は1950～60年代に丘陵地に造られた団地。太白区緑ヶ丘4丁目にある緑ヶ丘第4町内会では、全190戸のうち189戸で地滑り被害が確認され、69戸が全壊。

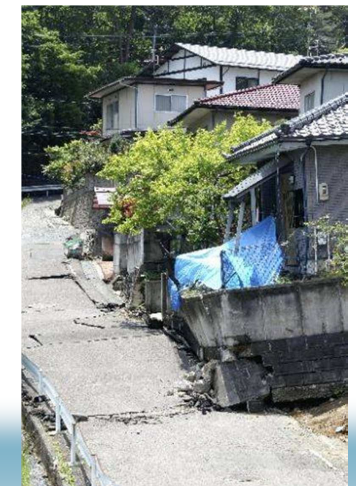
大震災で地滑りが起きている  
仙台市青葉区の折立地区

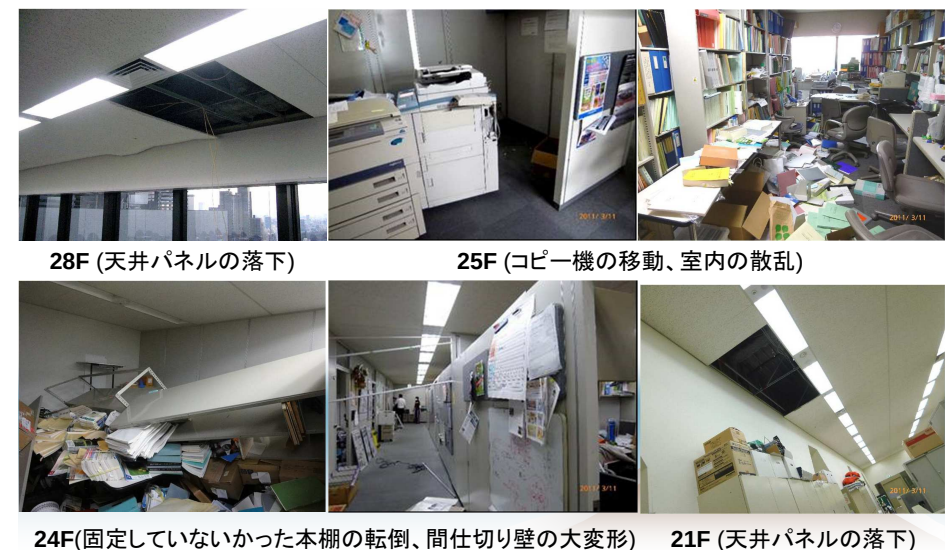
## 2011年東日本大震災 工学院大学・新宿校舎の被害(高層階)

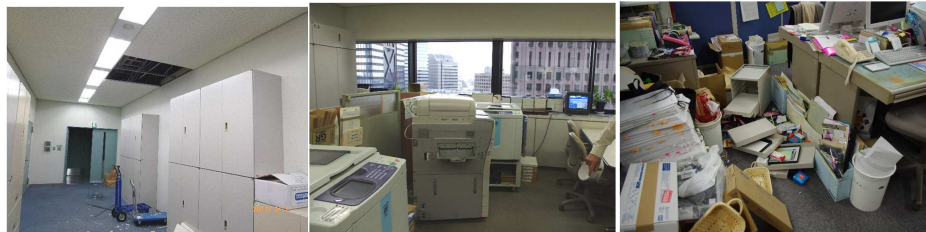
14F (天井パネルの落下)

12F (事務室階:コピー機移動、室内散乱など)

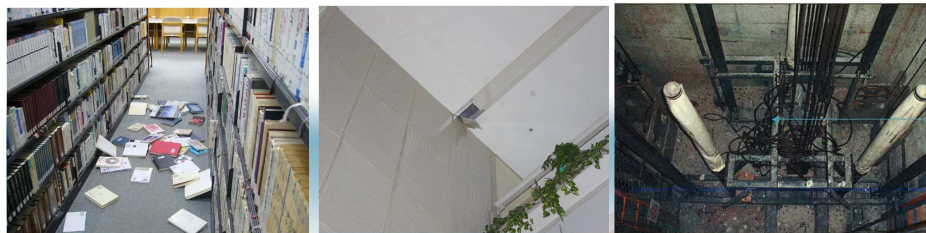
2F (図書館:蔵書の散乱) 1F (アトリウム:EPJパネルの被害) エレベーターケーブルの絡まり (本学の写真ではありません)

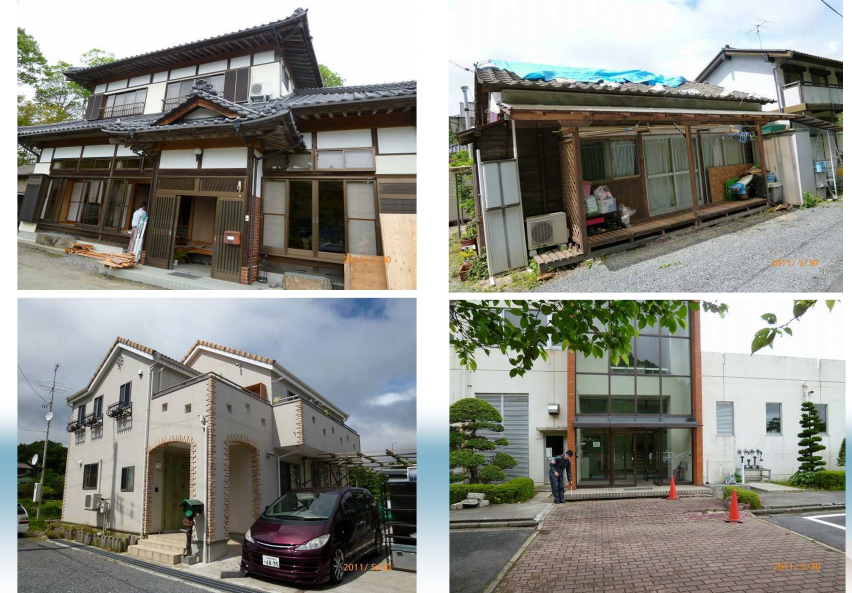
## 福島県浜通り地震の被害調査（各種構造）
