## 新潟中越地震塀及び内外装被害に関する調査記録

古賀一八、三ノ輪幸弘、田中康之、川上啓太（東京理科大学）

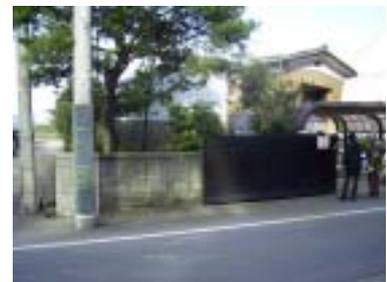
### 建物（長岡）

- ・建物傾斜、応急危険度判定 - 危険 金属サイディング脱落なし
- ・住民の話によれば常水面は1m程度とのこと
- ・付近の道路のいたるところに隆起、陥没あり

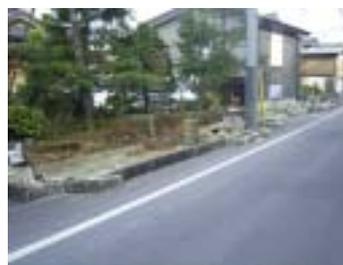
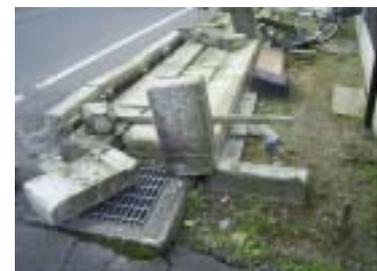
### 塀（長岡、大谷石 東向き）

- ・300×900、3段積+150笠木
- ・東へ倒壊 ・鉄筋なし

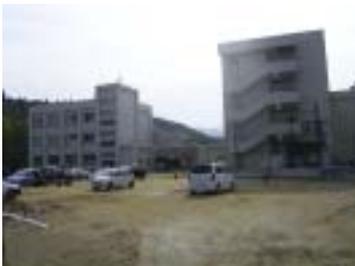
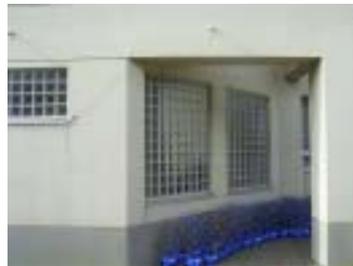
### 建物（長岡）柿小学校（10：00）

- ・ 目立った外傷なし
- ・ 玄関わきガラスブロック周り開口部せん断ひび割れあり、ガラスブロック損傷なし（ガラスブロック枠の滑り材が有効に働いている）
- ・ グラウンド液状化有り

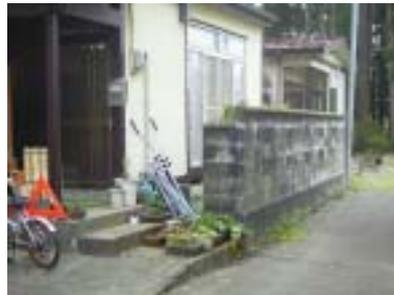
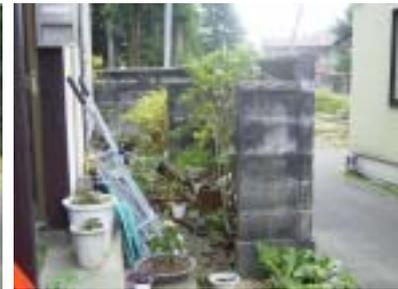
### 塀(長岡 , 西面)

- ・ 損傷なし
- ・ すかしあり(6段)
- ・ 高さ 1500 厚さ 120
- ・ 縦筋 @ 800 控え壁 @ 2400
- ・ 緩やかな斜面

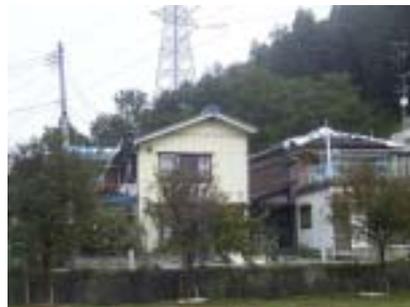
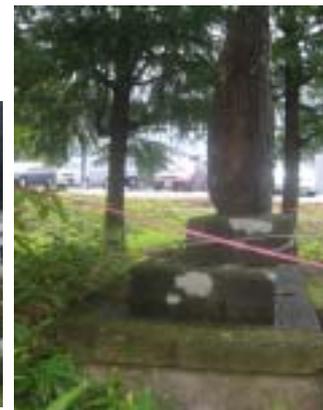
### 柿小学校の石碑

- ・ 西方向に 15cm 程度ずれる

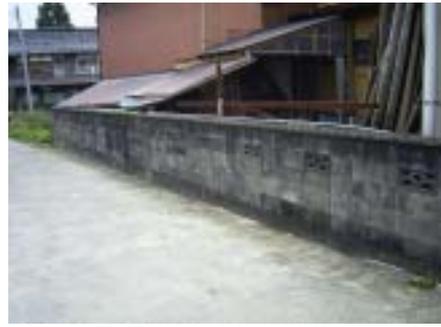
**塀（三仏生 コンクリートブロック 北面）**

- ・ 損傷なし すかしあり
- ・ h1200×@120
- ・ 控え壁なし
- ・ 縦筋@1600 横筋上から2段目に1本

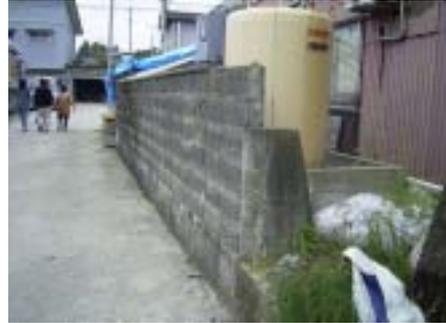
**塀（三仏生 コンクリートブロック 北面）**

- ・ 損傷なし（横筋部分一部ずれ） すかしあり
- ・ h1600 基礎400 縦筋1200 スパン 控え壁あり
- ・ 横筋1本

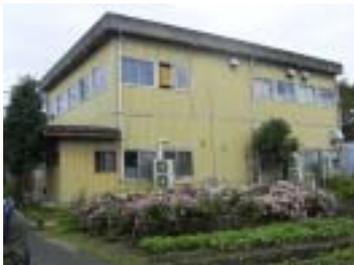
**建物（三仏生）工場（S造2F 1F工場 2F倉庫）**

- ・ 南北方向ブレースの座屈およびジョイント部の降伏
- ・ 鉄骨ベースアンカー部欠け
- ・ 金属サイディング外壁損傷なし
- ・ 柱露出柱脚コンクリートアンカー筋による付着破壊でコンクリート脱落

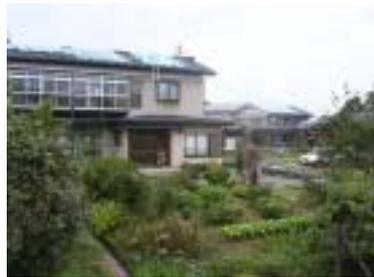
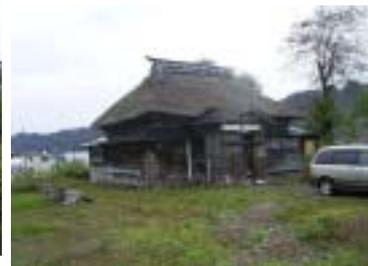
**建物（三仏生）木造2F**

- ・ 棟の落下

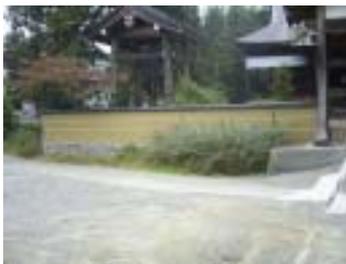
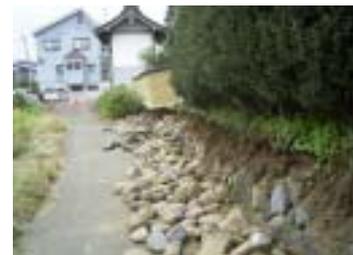
### 塀（三仏生 コンクリートブロック）遍了寺塀（東面）

- ・ 向かって右は基礎の石垣（玉石を組積）崩壊により東側に傾く
- ・ 向かって左はぐう角部のひび割れを除き、損傷なし（基礎の石垣は玉石をセメントモルタルで組積） 控え壁 - 2400mm 笠木の棟を針金でとめている

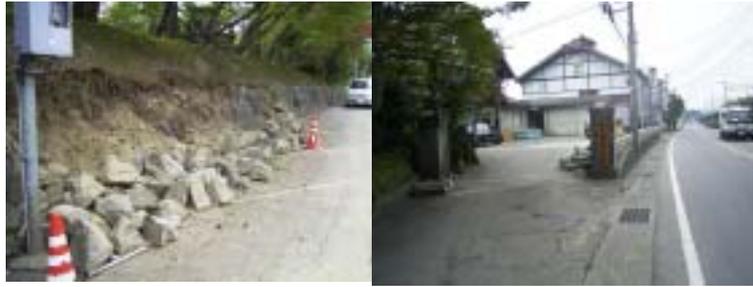
### 東栄3丁目T酒造(南面)

- ・天然石 石積み擁壁崩壊

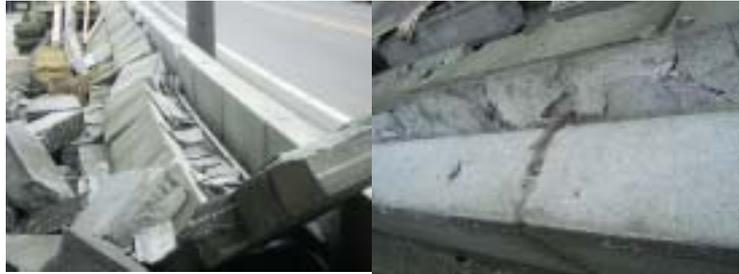
### 塀(東栄 大谷石)(T酒造 東側)

- ・大谷石塀倒壊 鉄筋なし(さし筋のみ) 西側へ転倒
- ・コンクリート基礎 h1000 大谷石 300×900 4段積み+笠木 h150

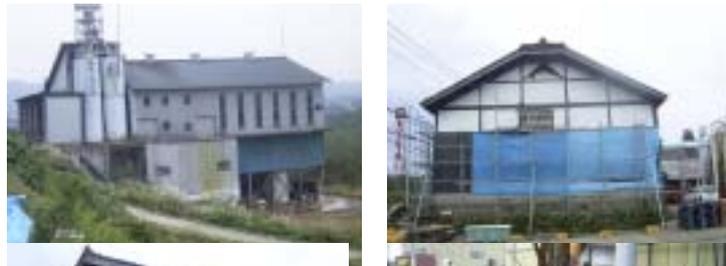
### 建物(東栄) T酒造 鉄骨造 工場

- ・側方流動によりS造隅柱の柱脚座屈及びこれに伴う2階床の沈下

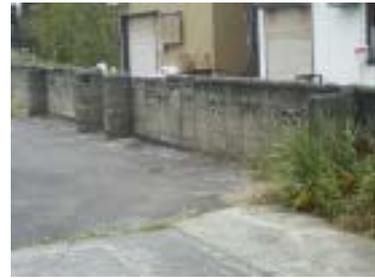
**塀（東栄 コンクリートブロック） 東面**

- ・ 笠木の被害のみ
- ・ 控え壁 5200 ピッチ 縦筋@400

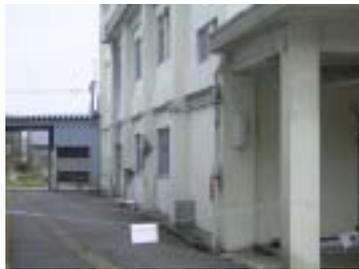
**建物（東栄 ） 小千谷駅東R社（RC2F 5×2スパン）**

- ・ 桁行方向短柱せん断破壊（せん断補強筋 300 ピッチ、 9mm、90°フック主筋 4本 19mm 5本 19mm）
- ・ 東西方向に被害集中
- ・ 西面に曲げせん断ひび割れ
- ・ 室内長柱には曲げひび割れのみ
- ・ 1スパン 5.8m
- ・ 階高 4100 mm、梁せい 650 mm
- ・ 階高 30 mm沈下

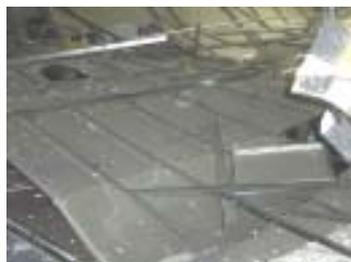
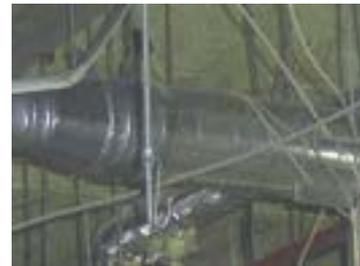
**建物（東栄 ）小千谷駅東R社事務室**

- ・ 天井落下（天井が上へ移動し、つりボルト or ハンガーから野縁受けが外れて落下したものと  
思われる）

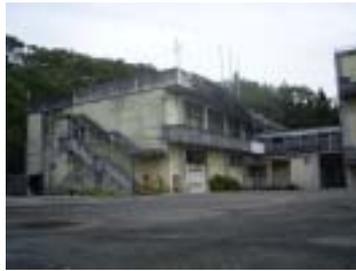
### 建物（東栄）小千谷駅東K社建物（RC造2F）

- ・ パラペットの転倒（鉄筋の定着不足（定着長さ約 15cm）またはパラペット部コンクリート後打ちの可能性あり）
- ・ 1層と2層との打継部分の水平ひび割れ

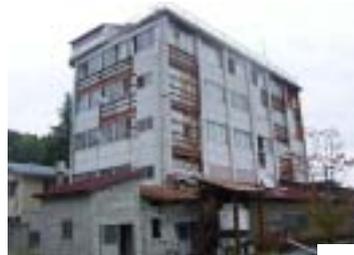
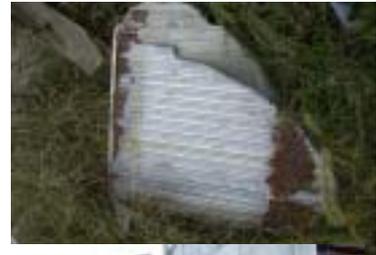
### 建物（東栄）小千谷駅東A社（S造5F）

- ・ 西面最上階のブレースに座屈あり 北面ブレースなし
- ・ ラスシート（モルタル@30mm 3層塗り）脱落 ビス止め
- ・ 周辺地盤にひび割れあり

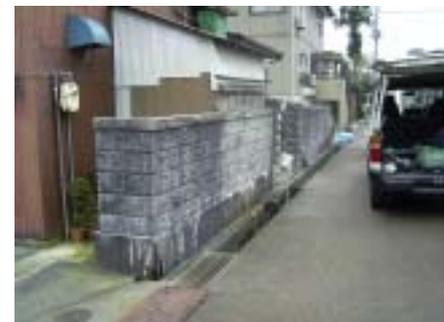
### 塀（東栄 コンクリートブロック 北面）

- ・ 無被害
- ・ 化粧コンクリートブロック 200×450 h1500 @120  
縦筋 1350 ピッチ 控えなし

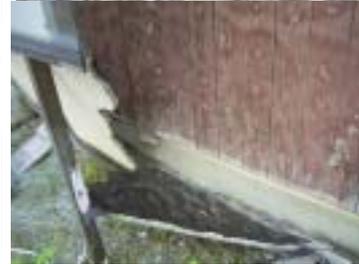
**建物(小千谷駅前 ) S造 3F 写真  
右建物**

- ・ プレースなし ・ ラスシート  
(モルタル@30mm タイル張  
り)脱落
- ・ ビス止め(ビスの部分のシートが腐食 内部結露による腐食と思われる)

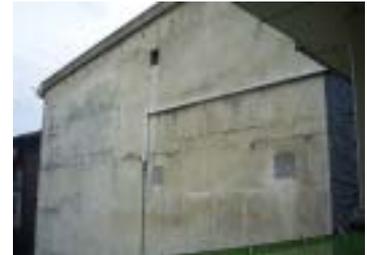
**建物(小千谷駅前 )木造 3F(1F  
RC造)**

- ・ 窯業系サイディング変形脱落な  
し

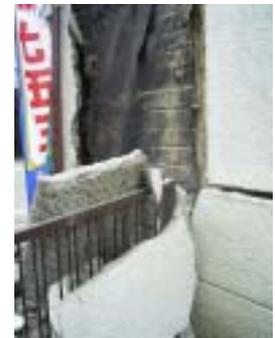
**建物（小千谷駅前）(木造2F)**

- ・ 築 46 年
- ・ ラスモルタル落下（マタ釘止め） 下  
地板および柱腐食（内部結露）
- ・ ワイヤラス

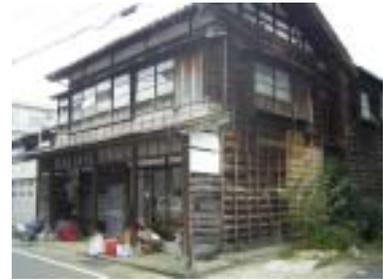
### 建物（小千谷駅前 木造）

- ・ 古い木造 ガラスの破損以外外観上変状なし
- ・ 下見板張り
- ・ 玄関西向き

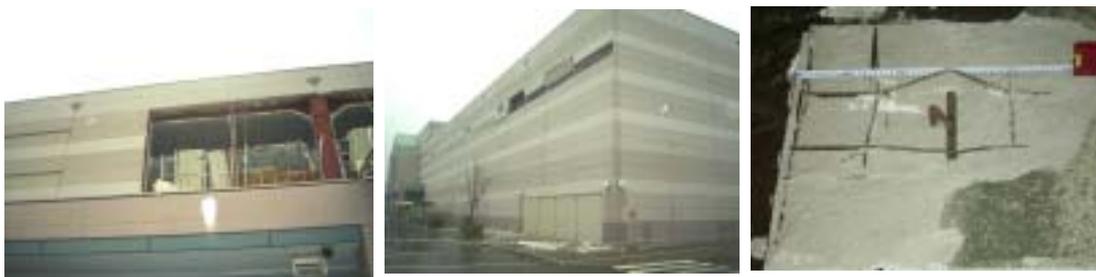
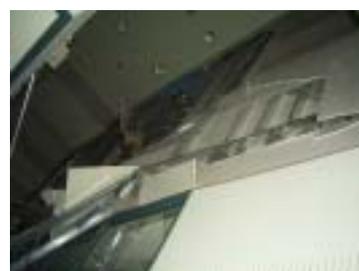
**建物（平沢 Jショッピング S造2F）**

- ・ ALC 外壁の脱落
- ・ ALC 横壁工法（ALC 製造時の鉄筋ホルダー穴にパイプアンカーを埋め込み、7～8年前から縦壁工法の応用として使われている。横目地はスライド、縦目地は 10～20mm のクリアランスを確保し変形追従性を持たせている。）
- ・ フックボルト 50mm、パイプアンカー150mm
- ・ 天井および内装材位置の脱落が激しい（天井や内装材などに面外方向に ALC が押された可能性がある。）
- ・ 天井および内壁の落下（天井の振れ止めが見られない。天井または家具に押され、壁の上部ライナーからか軽鉄ボード下地が抜けている）

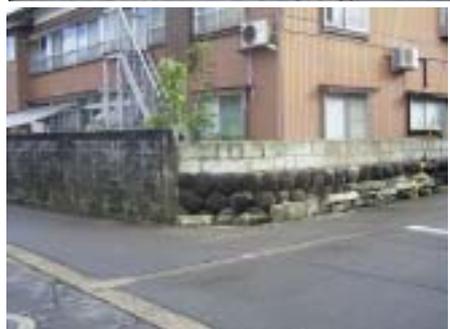
**塀（十日町 コンクリートブロック西面 大谷石南面）**

- ・ コンクリートブロック倒壊なし（h2350 @150 縦筋なし 控えなし）
- ・ 大谷石三段積み（南側に倒壊）

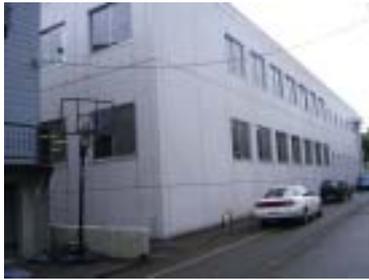
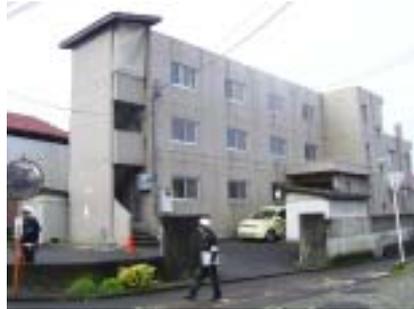
**建物（十日町 十日町郵便局 RC造2F）**

- ・無被害

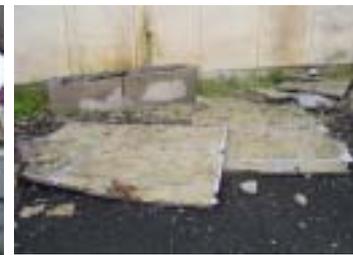
**建物（十日町 S造3F）**

- ・ブレースなし
- ・ラスシート釘止めが脱落
- ・ドア部残留変形
- ・鉄骨接合ボルト下部降伏

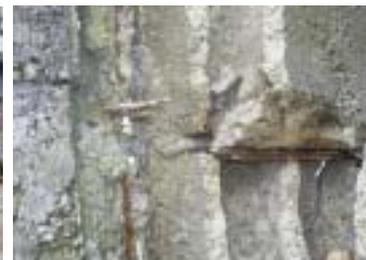
**塀（十日町 コンクリートブロック 南面）**

- ・南側へ転倒
- ・4鉄筋が錆びている
- ・h2000 @150 縦筋あり 控えなし 軽量ブロック

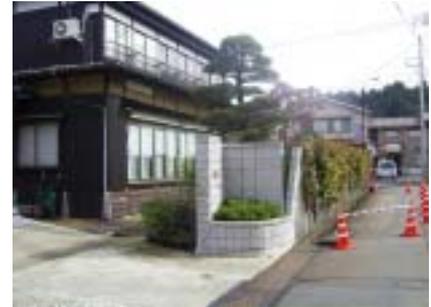
塀（十日町 卵 コンクリートブロック東面 同じ敷地）

- ・無被害
- ・30年程度
- ・2段目まで土
- ・ h1800 @120 縦筋 800 ピッチ 控えなし

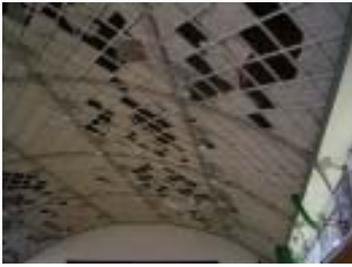
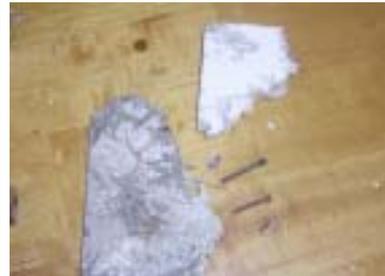
## 建物（十日町 十日町総合高校第1体育館）

- ・天井木毛セメント板の落下（厚さ 15 mm）下地鉄骨 4 隅にピン打ち、木毛セメント板をピンに差し込む
- ・上方向に木毛セメント板が抜け落下
- ・吸音ボード脱落等なし（釘止め 150 ピッチ、交点はビス止め）

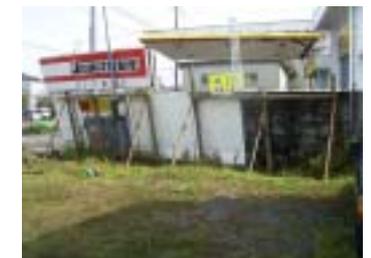
塙（堀之内 コンクリートブロック 西面）

- ・倒壊なし（縦に1本ひび割れあり）
- ・化粧ブロック200×500 h1080 @100 縦筋1000スパン 控えなし

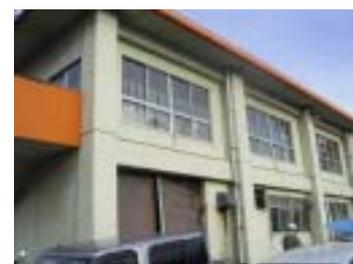
建物(川口町 川口町商工会議所 RC造2F)

- ・ モルタルのひび割れと曲げひび割れ

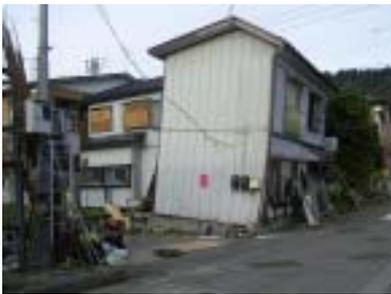
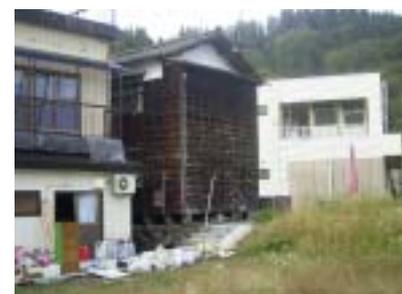
建物(川口町 木造民家(越後川口駅前 木造2F))

- ・ 建物傾斜(1F傾斜)
- ・ 筋交い抜け、束石基礎

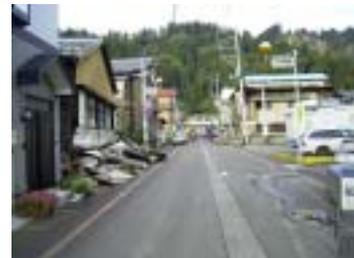
**塀（川口町 コンクリートブロック 越後川口駅前 北東面）**

- ・ 北東面へ傾斜
- ・ 基礎 RC500 h2900(12段) @ 150 縦筋確認不能(錆汁から400ピッチの可能性あり)
- ・ 控え壁あり(9段)(壁から離れている)

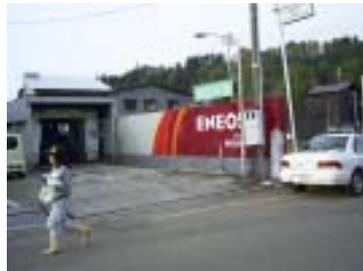
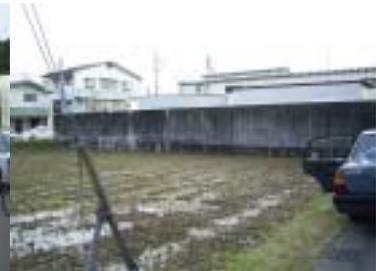
**塀（川口町 コンクリートブロック 越後川口駅前 南東面）**

- ・ 最上段すかしブロック落下
- ・ 基礎 500 h1500(5段) @120 縦筋 800 控え壁なし

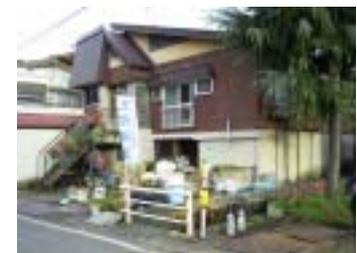
**建物（川口町 商店（越後川口駅前 木造2F 一部1FS造）**

- ・ 倒壊
- ・ 木造部分ラスモルタルが剥落(タッカー針止め 下地腐食)
- ・ 鉄骨部分ラスシート(ビス止め シート腐食)
