地震工学(第7回)

内陸直下・活断層帯の地震被害

建築学部まちづくり学科
久田嘉章

地表断層近傍の建物悉皆調査

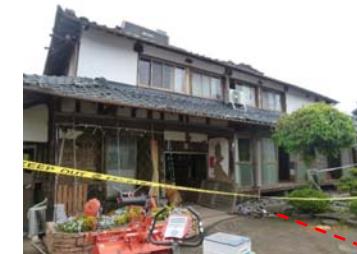
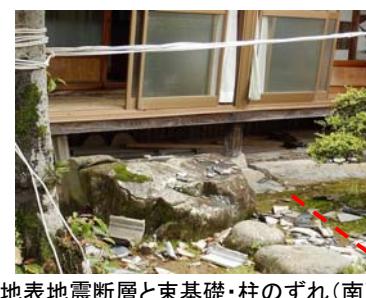
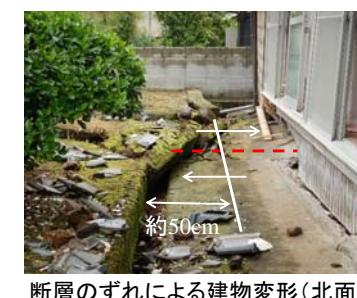
南面道路の地表地震断層 (左建物は納屋)

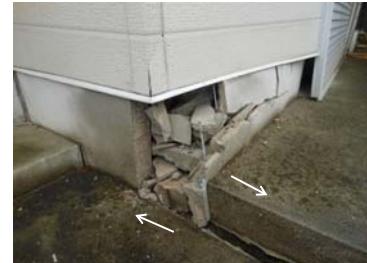
地表地震断層と古い在来木造住宅の被害

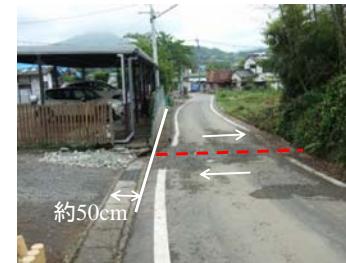
建物②(新しい木造住宅 D1)

正面道路の地表地震断層(約50cmのずれ)

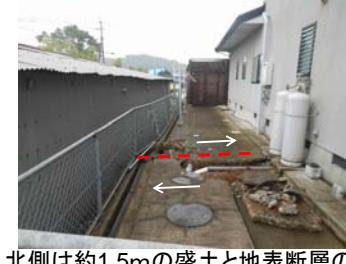
新しい軽量鉄骨造(南面、外観上無被害)

北側は約1.5mの盛土と地表断層のずれ
(布基礎・耐震壁で基礎・建物は変形せず)
