建築設備の地震被害と対策

耐複合災害WG 第7回 話題提供

水谷 国男

2022年3月福島県沖を震源とする地震による建築設備の被害調査

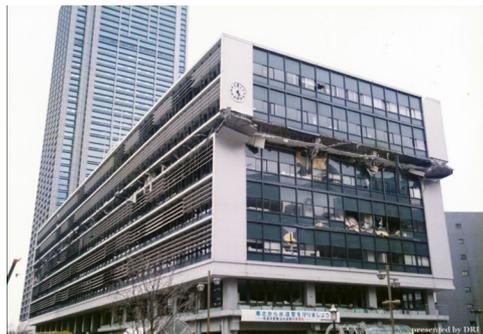
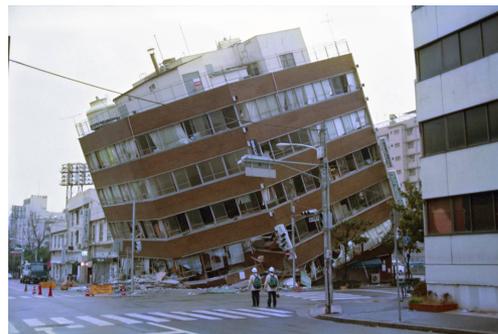
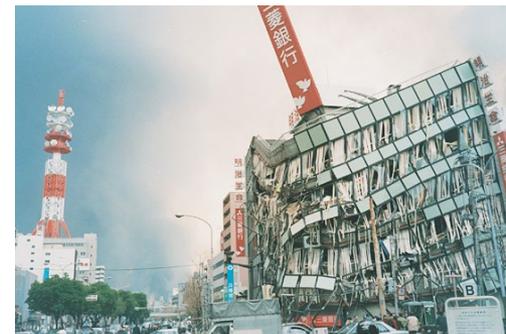
阪神淡路大震災で崩壊・倒壊した建物

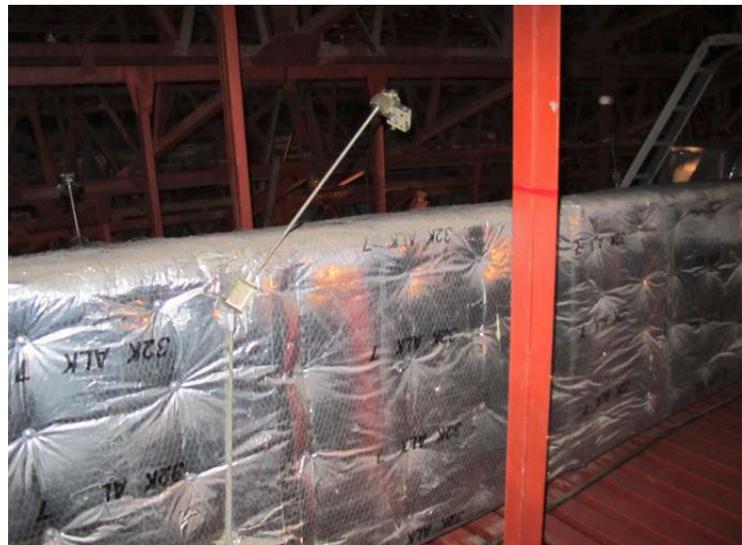
宮城県仙台市内鉄骨造ホール*1)

写真1-9は鉄骨造建物におけるハンガー脱落事例である。

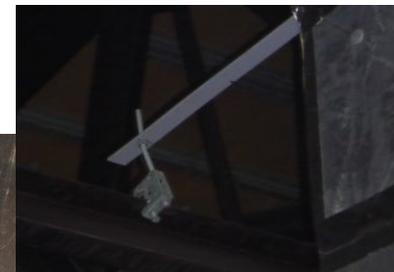
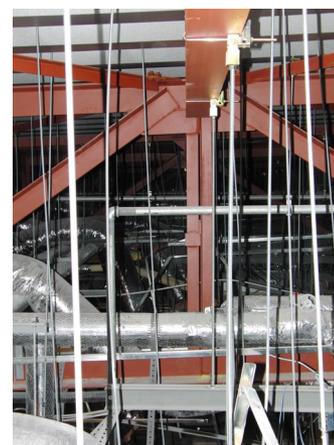
写真1-10 脱落しなかったハンガー

写真1-10は横浜市内鉄骨造建物において脱落しなかったハンガーの例を示す。

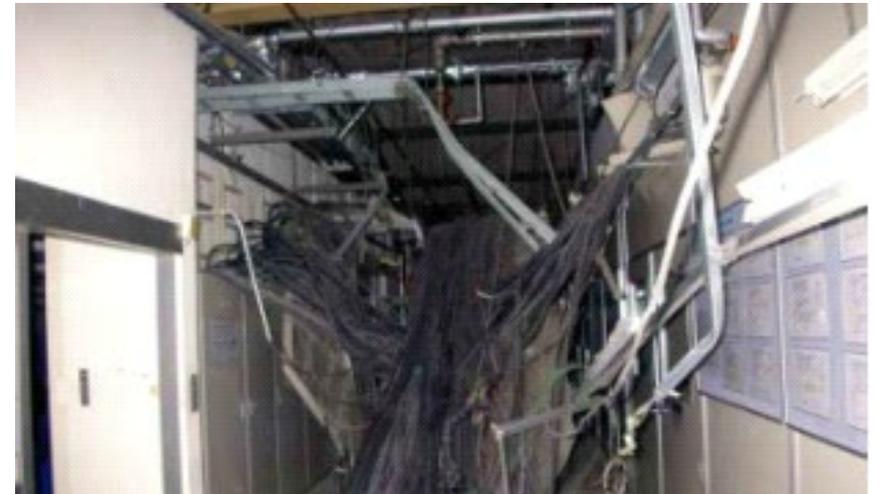
宮城県大崎市内工場のケーブルラック落下事例*1)

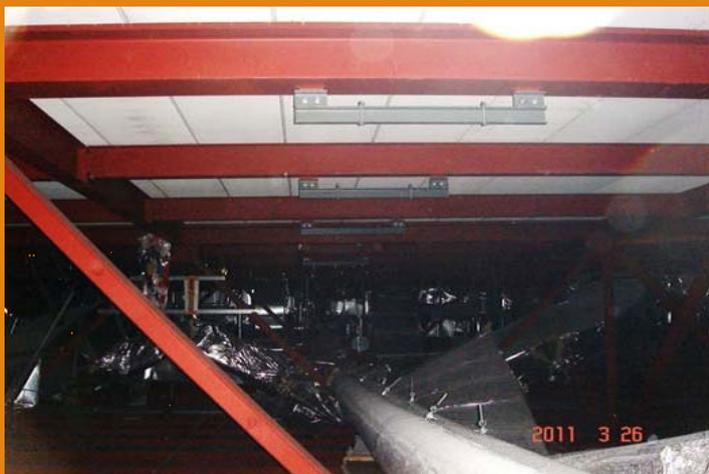
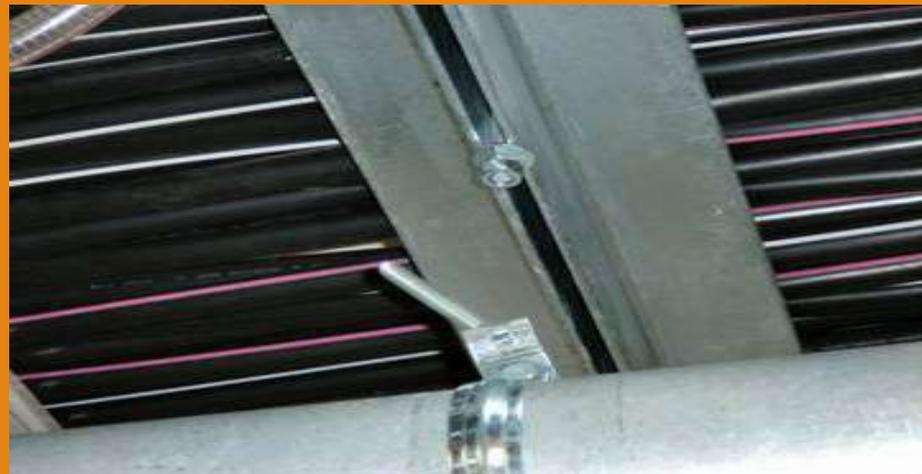
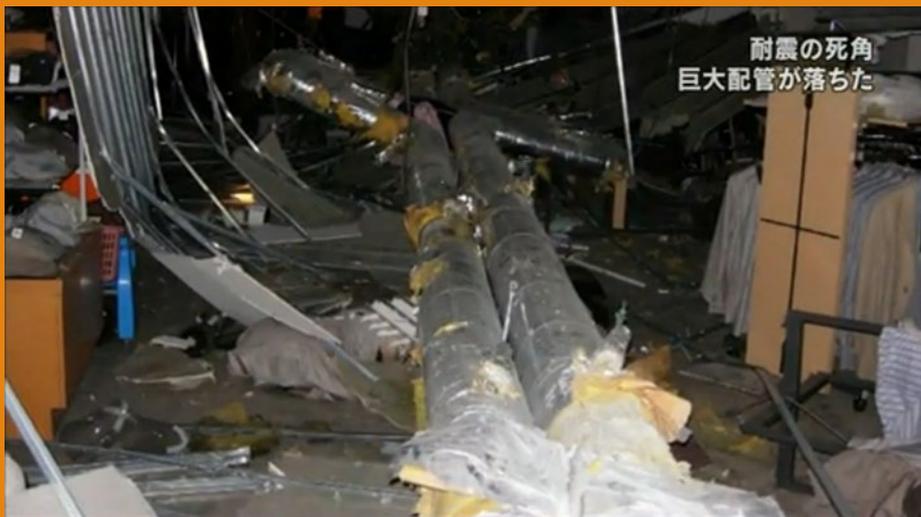
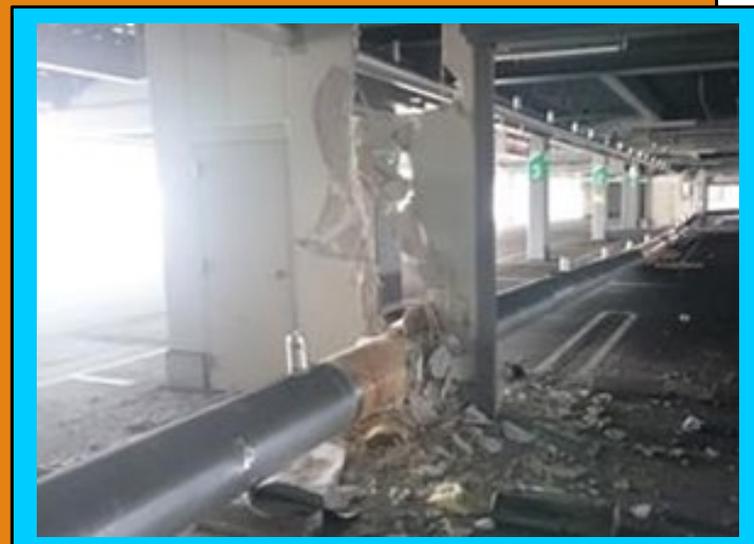
東日本大震災及び熊本地震における大口径配管の落下

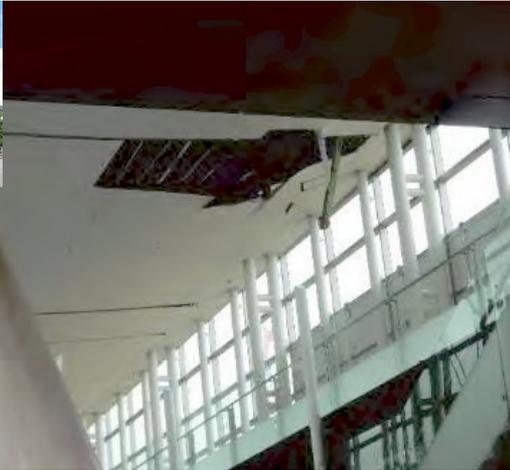
グランメッセ熊本(1998年竣工)

熊本地震における天井被害事例

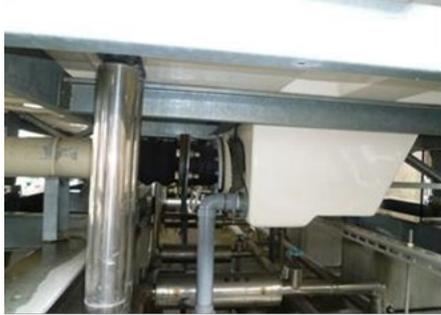
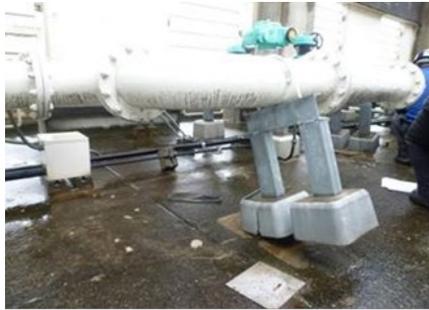
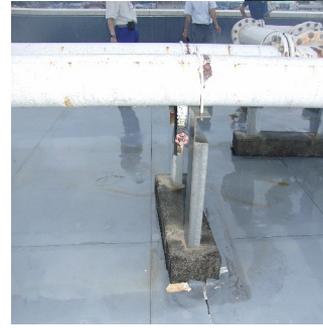
写真2-1 屋上冷却塔の損傷事例*1)

熊本地震では冷却塔関連の損傷事例が比較的多くみられた
写真2-1は冷却塔の損傷事例である。

熊本市内8階建て病院屋上冷却塔配管接続部の破損*2)

上益城郡の3階建てRC造庁舎屋上の冷却塔破損*2)

熊本市内4階建てホール屋上冷却塔接続配管損傷*2)

熊本市内ホール屋上の冷却塔接続配管からの漏水*2)

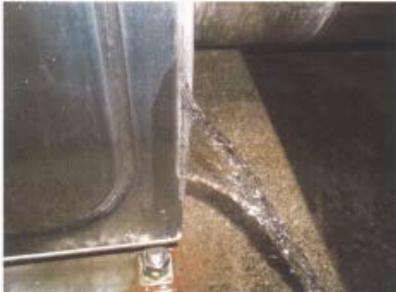
熊本市内病院の受水槽パネルからの漏水*1)

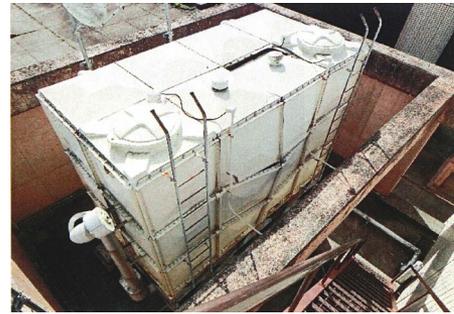
熊本市内ホール屋上の高置水槽の破損*1)

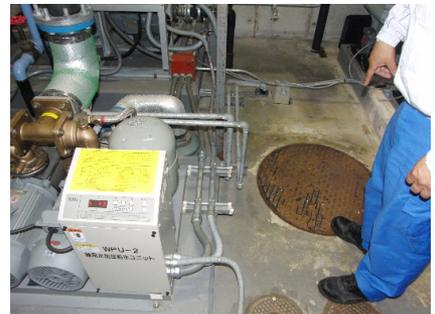
熊本市内事務所の雨水槽マンホールからの水はね*1)

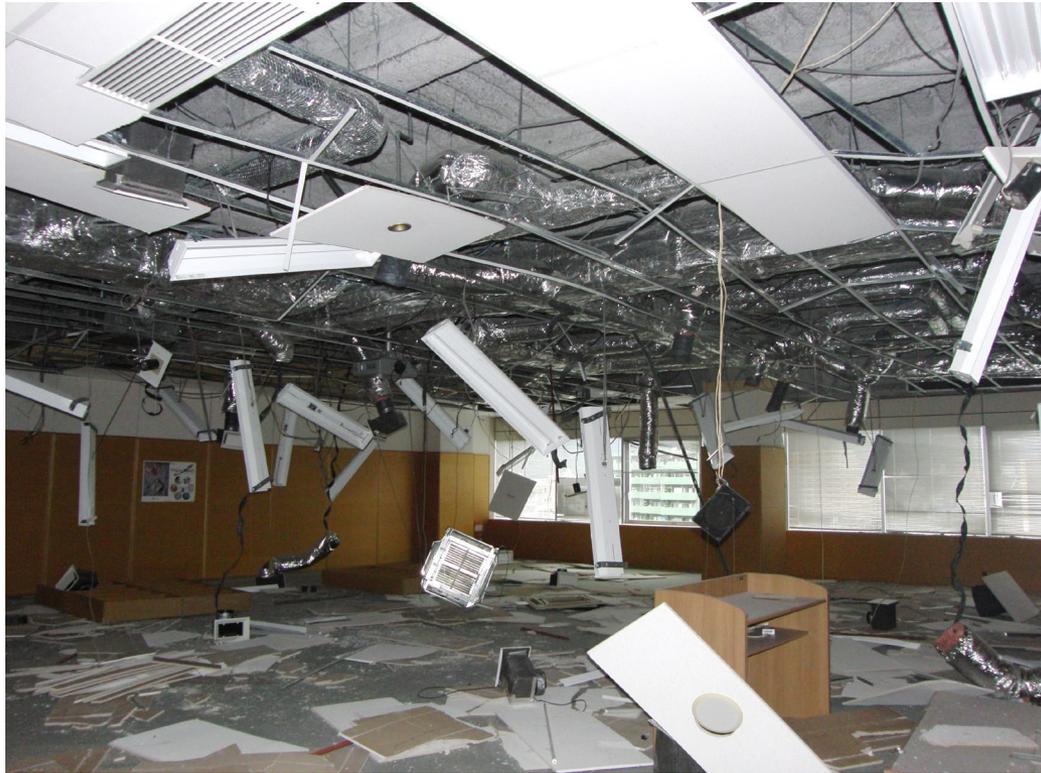
7階会議室内の状況

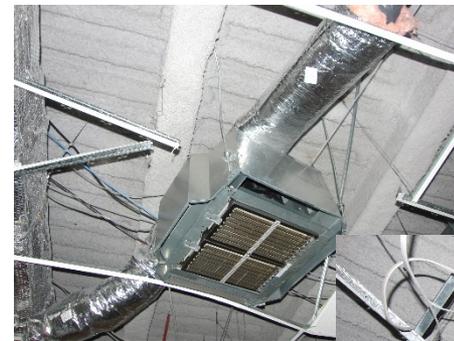
落下しなかった
天吊り機器

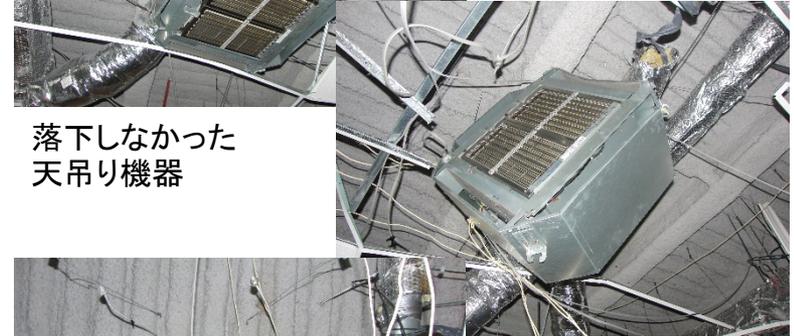
落下しかけた
天吊り機器

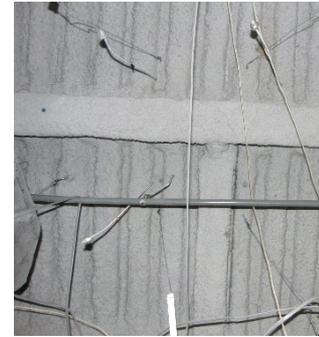
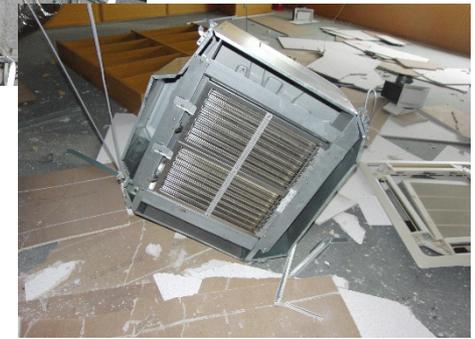
写真2-4 熊本市内S造7階建て事務所ビルの7階天吊り機器落下被害事例*1)

落下した天吊り機器と吊ボルトの状況

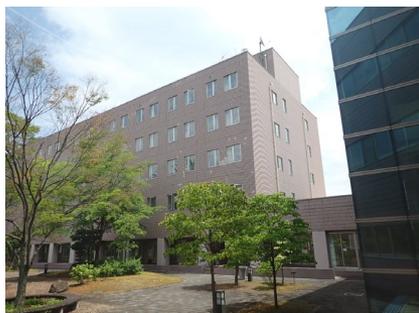
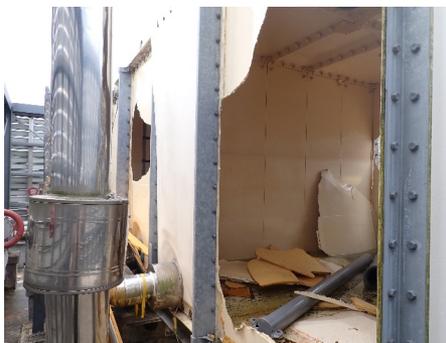
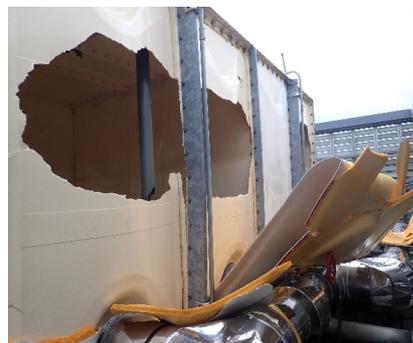
建築物Bは、上部構造の被害は軽微であったものの、塔屋の上に設置されたGFRP製の高置タンクが破壊されたことにより地震後10日後に応急復旧するまでは、上水の使用ができなくなった。

この高置タンクは、1996年に施工されたものでメーカーの推奨する耐用年数15年を超えて使用されていた。高置タンクは東面(図4.2.2(a))および西面(図4.2.2(b))の壁がそれぞれ破壊されていた。施設管理者へのヒアリングによると、衛生器具の更新により節水ができるようになったことで、当該タンクの水位を全体の半分程度に保つ運用が実施されていた。

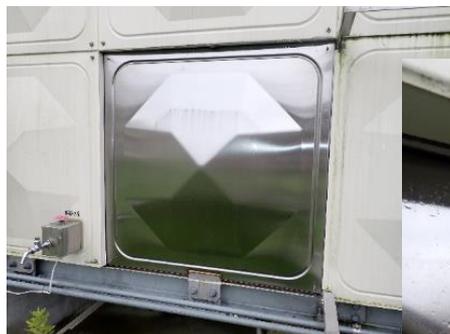
構造物Mはステンレス製の受水タンクであり、2021年2月の地震においてSUSパネル接合部分の溶接破断が発生し、漏水被害が見られた。その後補修したが、2022年3月の地震でも、同様にパネル接合部分の溶接破断が発生し、漏水被害が見られた。

当該受水タンクは、前回地震でも同様の被害が出ており、補修を行っているが、再度破損した状況である。SUSパネル同士の溶接部分は入り組んだ箇所の溶接であり、溶接が難しい場所であると考えられる。

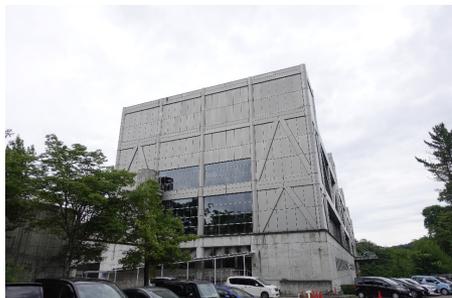
建築物〇は、2021年2月の地震および2022年3月の地震において、塔屋内の加湿配管が破損し、水漏れが発生した。写真中央左の加湿配管のバルブ下部が断裂した。配管には腐食が目立っていたとの報告があった。地震発生日の翌日には修繕作業を行い修復が完了している。

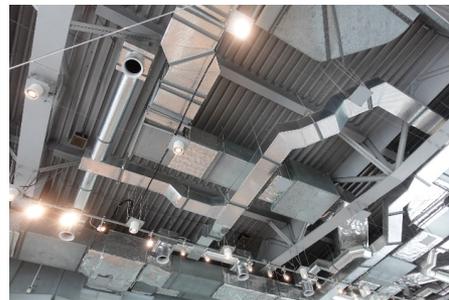
また、写真中央右のダクト支持金具の天井側のボルトが一か所落下する被害が見られた。すでに修復済みである。写真右のように照明器具の振れ止めとして、照明器具にワイヤの設置を施している。

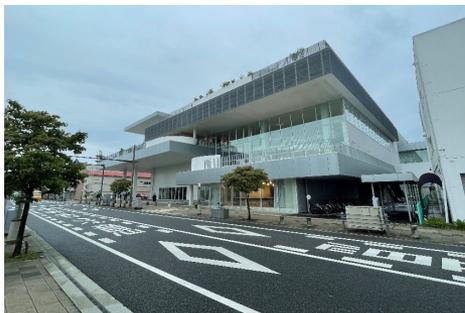
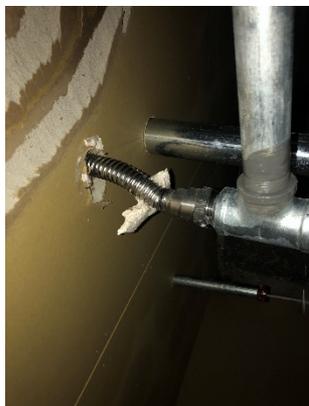
竣工年		震度	構造被害	復旧期間	
建築物Q	2018	2021.2福島県沖地震	6弱		8日	8日間は全館休館
		2022.3福島県沖地震	5強		2ヵ月	14日後に水損乾燥部分を除き再開。2023年1月～3月に順次部分的復旧工事。

建築物Qは、2021年2月の地震では、天井や壁といった内装材の破損等に加え、設備系統の配管の破損による水漏れ、図書の落下等が発生した。2022年3月の地震では、内装材の破損や図書の落下等に加え、スプリンクラー配管の破損による水漏れや防火扉との接触によるスプリンクラーヘッドの損傷等が見られた。

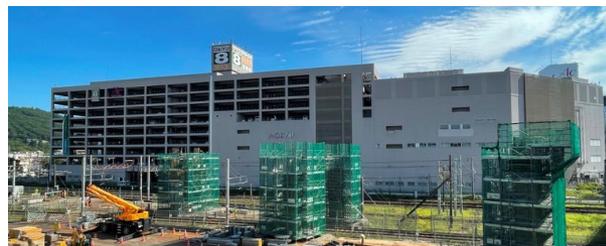
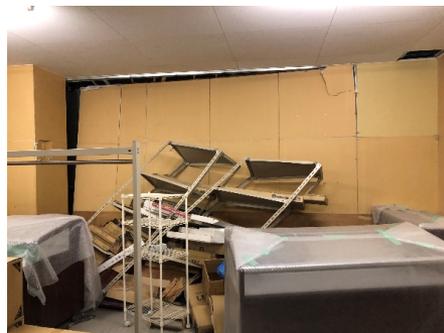
竣工年		震度	構造被害	復旧期間	
建築物R	1998	2021.2福島県沖地震	5強			FRP高置タンクのひび割れによる漏水。内装材の破損
		2022.3福島県沖地震	5強		1ヵ月	天吊り空調機の落下。給水管の破損・漏水 空調機の脱落等が生じた1室以外は3日で再開

建築物Rは、2021年2月の地震において、エスカレータ周辺の床スラブの破損、Exp.J周辺の被害、天井や壁といった内装材の破損等が発生した。2022年3月の地震においても同様の被害が生じ、空調設備や防火扉の脱落、給水管の破損等が見られた。

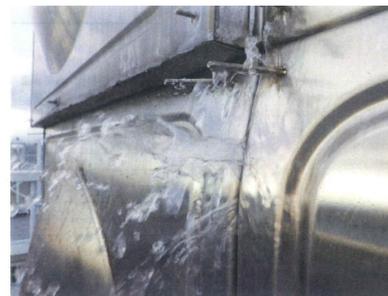
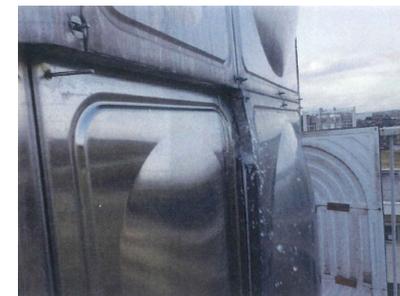
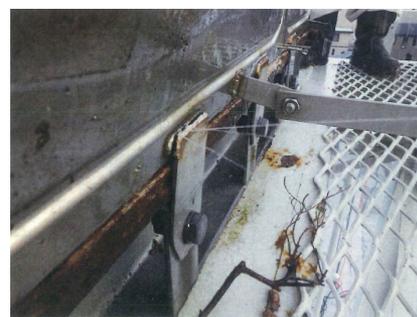
竣工年		震度	構造被害	復旧期間		
建築物T	1965	2022.3福島県沖地震	6弱		3週間	SUSパネル配水タンク溶接部の断裂による漏水	断水中は別棟のトイレ・水栓を利用

高置タンクのSUSパネルの接合部分の溶接破断により、漏水を起こした。また、内部ステー材の断裂や下部タンク止め溶接部からの漏水も見られた。漏水原因について、メーカーヒアリングでは、地震による揺れの影響でタンク全体が揺れたことにより各所に繰返し応力がかかり、変形や亀裂が生じたとのこと。漏水箇所の溶接補修と湾曲したステー材17本の取り替え、タンク止め金具部の亀裂補修後当て板取付けにより、補修を行い使用を再開している。
